*Е.В. Рикота*

### **Рабочая хроника. Один год из жизни Межобластного научно-реставрационного художественного управления. 2018-й**

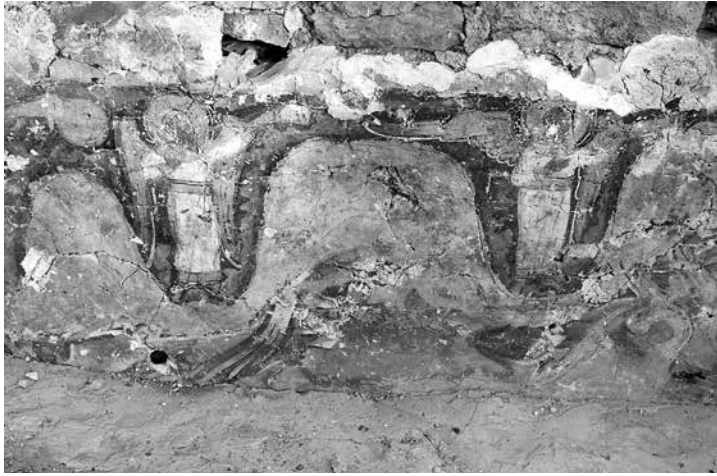
ил. 1 Апокалипсис. Фрагмент живописной композиции на западном фасаде Собора Рождества Богородицы Снетогорского монастыря. Конец XV — начало XVI в. (?) После проведения противоаварийных работ. Фото И.В. Сарабянова (АО «МНРХУ»)

fig. 1 The Apocalypse. A fragment of a fresco on the western facade of the Nativity of the Virgin Cathedral of the Snetogorsky Monastery. Late 15<sup>th</sup> — early 16<sup>th</sup> centuries (?). After the emergency works. Photo by I.V. Sarabyanov (JSC "Interregional Agency for Scientific Restoration of Works of Art" — "MNRHU")

В Снетогорах нерешенной остается проблема консервации и экспонирования открытой в 2015 г. и находящейся в аварийном состоянии фрагментарно сохранившейся фасадной композиции «Апокалипсис», расположенной в подкровельном пространстве над притвором западного фасада собора [ил. 1]. В 2015 г., получив доступ к фреске при ремонте кровли, удалось предпринять экстренные меры по ее спасению. Противоаварийные работы проводились поздней осенью при минусовой температуре: были сделаны отдельные инъекции, укрепившие штукатурное основание локально, и бортовые, зафиксировавшие всю площадь композиции. После этого роспись была закрыта защитным коробом, с надеждой на возобновление консервационных мероприятий в весенне-летний сезон 2016 г. С этого момента прошло уже больше трех лет, но у реставраторов не было даже возможности проверить ее состояние. Если не предпринять срочных мер по музеефикации этого пространства с необходимым проведением консервационно-реставрационных работ и налаживанием ТВР, фреске грозит гибель.

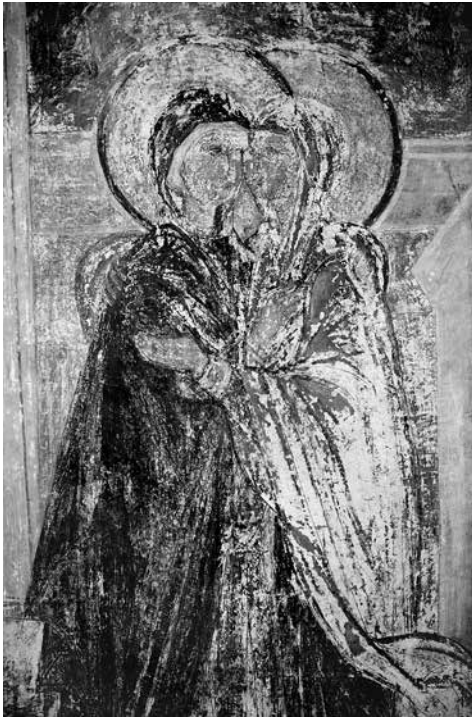
2

**ил.2** Встреча Марии и Елизаветы. Фрагмент росписи западной стены Смоленского собора Новодевичьего монастыря, конец XVI в. После раскрытия авторской живописи. Фото Н.В. Прийменко-Эйсымонта (АО «МНРХУ»)

**fig.2** The Visitation. Fragment of painting on the western wall of Smolensk Cathedral of the Novodevichy Convent, the end of the 16<sup>th</sup> century. After the uncovering of the original painting. Photo by N.V. Priymenko-Eysymont (JSC "MNRHU")

К началу текущего цикла реставрационных работ в Смоленском соборе Новодевичьего монастыря в 2015 г. авторская живопись конца XVI в. считалась раскрытой. Но в процессе проведения работ были выявлены многочисленные следы как поновлений, включая локальные фрагменты масляной живописи XVIII в., так и множественные следы реставрационных вмешательств, в первую очередь темперной записи 1898–1903 гг., выполненной артелью Н.М. Софонова. В настоящее время идут работы по уточнению границ авторской живописи и удалению с нее всех слоев реставрационных вмешательств и прописей, укреплению грунта и красочного слоя. Тем не менее штукатурные вставки времени софоновского поновления удаляются только на разрушенных участках, в остальных случаях принято решение о сохранении живописи первых лет XX в.<sup>4</sup> Перечисленные работы позволили по-новому увидеть светлый, но в то же время насыщенный яркий колорит стенописи конца XVI в. [ил. 2].

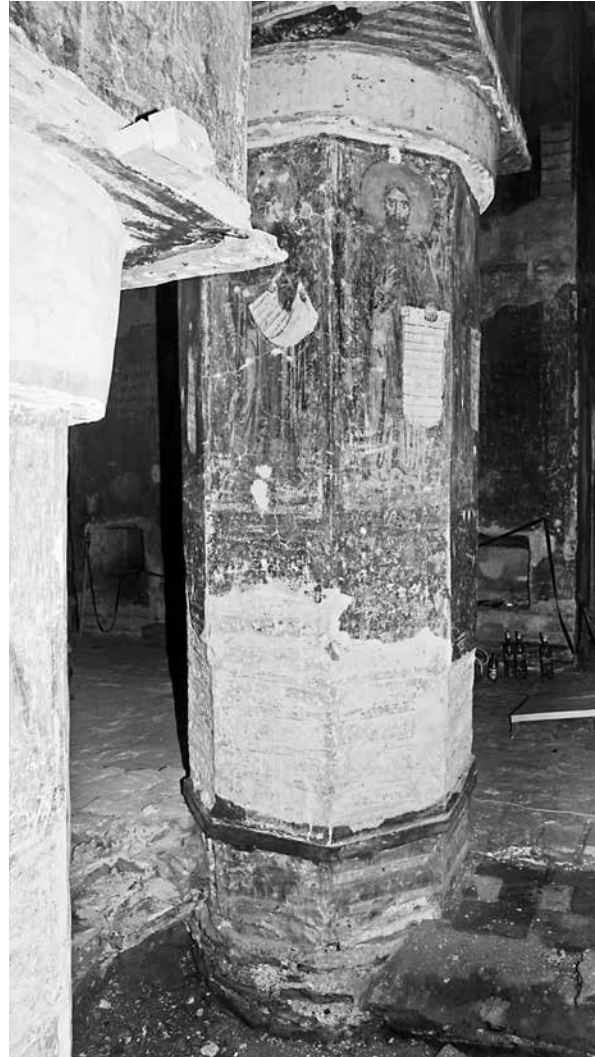
3

**ил.3** Вид на юго-западный подкупольный столб. Фрагмент росписи. Около 1161 г. Спасская церковь Евфросиниевского монастыря в Полоцке. Археологический зондаж. Фото Д.М. Черемисина (АО «МНРХУ»)

**fig.3** View of the southwestern dome column. Fragment of painting, ca. 1161. The Savior Church of the Euphrosyne Monastery in Polotsk. Archaeological survey. Photo by D.M. Cheremisin (JSC "MNRHU")

объема церкви [ил.3]. Понижение уровня пола позволит открыть не только задуманную высоту внутреннего объема, но и всю живописную декорацию, что для принятого ранее экспозиционного решения, ориентированного на репрезентацию интерьера храма XII в., представляется логичным. Противоположная точка зрения, которой придерживается автор проекта архитектурной реставрации С.В. Лалазаров, связана с сохранением исторически сложившегося архитектурно-живописного облика собора и не допускает уничтожения одного элемента ради выявления другого. На наш взгляд, этот важный вопрос должен решаться на уровне публично освещаемого диалога, который мы бы хотели предложить для выбора наиболее верного решения.

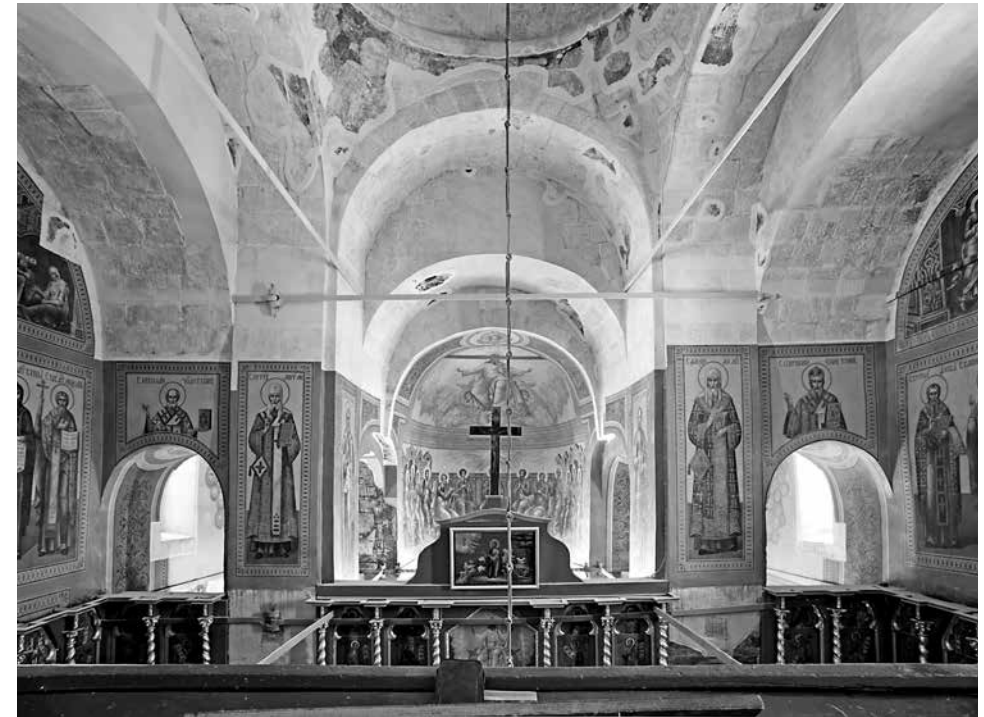
**ил.4** Интерьер Успенского собора на Городке в Звенигороде. XV–XX вв. После окончания консервационно-реставрационных работ 2017–2018 гг. Фото Н.В. Прийменко-Эйсымонта (АО «МНРХУ»)

**fig.4** The interior of the Assumption Cathedral in Zvenigorod, 15<sup>th</sup>–20<sup>th</sup> centuries. After the end of conservation and restoration works of 2017–2018. Photo by N.V. Priymenko-Eysymont (JSC "MNRHU")

живописи Андрея Рублёва, выявленными из-под поздних слоев<sup>7</sup>. В верхней части объема собора до основания барабана купола — на сводах, подпружных арках и парусах — была открыта из-под поздних закладок белокаменная кладка XV в., на которой художники-реставраторы выявили фрагменты фреско-темперной живописи начала XV в. Умелое сочетание открытой белокаменной кладки, фрагментов древней живописи, выделенных бортовкой и чистым левкасом, позволило гармонично сочетать их с росписями XIX–XX вв.<sup>8</sup> [ил. 4].

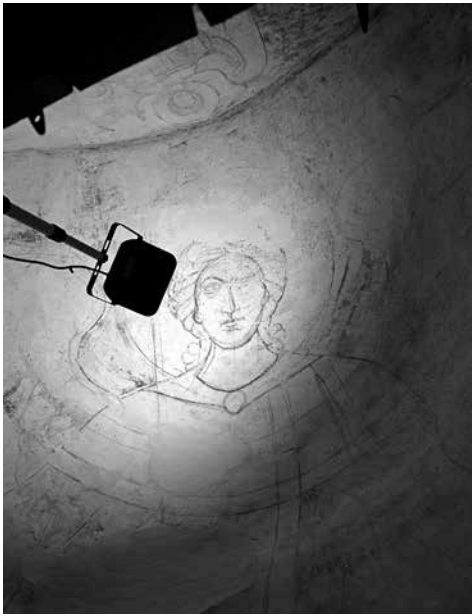
5

**ил. 5** Архангел Михаил. Фрагмент росписи в конхе дьяконника. Около 1140 г. Спасо-Преображенский собор Мирожского монастыря. После раскрытия авторской живописи. Фото Е.В.Рикоты (АО «МНРХУ»)

**fig. 5** Michael the Archangel. Fragment of a painting in the diaconicon apse, ca. 1140. Savior Transfiguration Cathedral of the Mirozhsky Monastery. After the uncovering of the original painting. Photo by E.V. Rikota (JSC "MNRHU")

Последующие пристальные наблюдения за состоянием частично раскрытой живописи Спасо-Преображенского собора Мирожского монастыря показали необходимость полного раскрытия древней стенописи из-под записи конца XIX в. и удаления с нее плотной желтковой пленки, оставшейся от предыдущего укрепления высококонцентрированной желтковой эмульсией<sup>10</sup>. В 1993 г. начался продолжающийся до сих пор второй этап по раскрытию и сохранению фресковой росписи XII в., основанный на полном раскрытии древней живописи<sup>11</sup> [ил. 5].

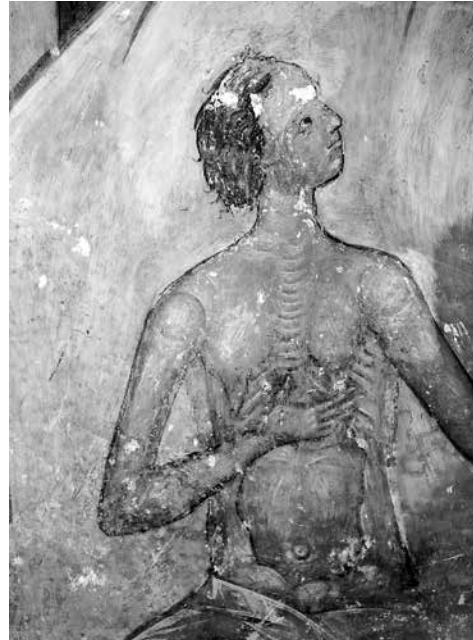
7

**ил. 7** Персонификация Пустыни. Фрагмент росписи Похвальского придела Успенского собора Московского Кремля. Конец XV в. (?) Зондаж на северной стене придела. Фото Н.В. Прийменко-Эйсымонта (АО «МНРХУ»)

**fig. 7** Personification of the Desert. Fragment of painting in the Pokhvalsky side-chapel of the Assumption Cathedral in the Moscow Kremlin, late 15<sup>th</sup> century (?). A probe on the north wall of the chapel. Photo by N.V. Priyenko-Eysymont (JSC "MNRHU")

В 2018 г. также продолжились начатые ранее работы в Похвальском приделе Успенского собора Московского Кремля. Основной задачей этого сезона было выявление новых участков с живописью конца XV в., путем устройства зондажей на месте примыкания западной стены к своду, а также увеличением уже существующих — в полу придела, в северо-западном углу и рядом с винтовой лестницей у южной стены. В зондажах были выполнены пробные расчистки сохранившейся стенописи, проведен цикл консервационно-реставрационных и противоаварийных мероприятий<sup>15</sup> [ил. 6, 7].

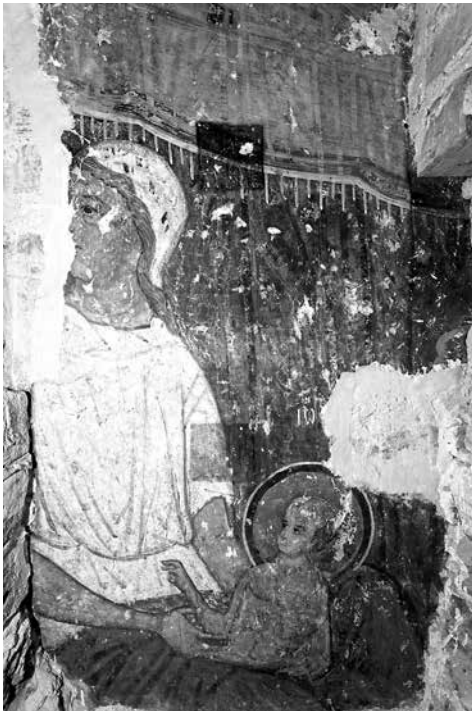
6

**ил. 6** Рождество Иоанна Предтечи. Фрагмент росписи Похвальского придела Успенского собора Московского Кремля. Конец XV в. (?) Зондаж на южной стене придела. Фото Н.В. Прийменко-Эйсымонта (АО «МНРХУ»)

**fig. 6** Nativity of St. John the Baptist. Fragment of painting in the Pokhvalsky side-chapel in the Assumption Cathedral of the Moscow Kremlin, late 15<sup>th</sup> century (?). A probe on the south wall of the chapel. Photo by N.V. Priyenko-Eysymont (JSC "MNRHU")
