А.В. Меньшов, Е.В. Рикота

**Рабочая хроника Межобластного научно-реставрационного художественного управления.
Летний сезон 2019 года**

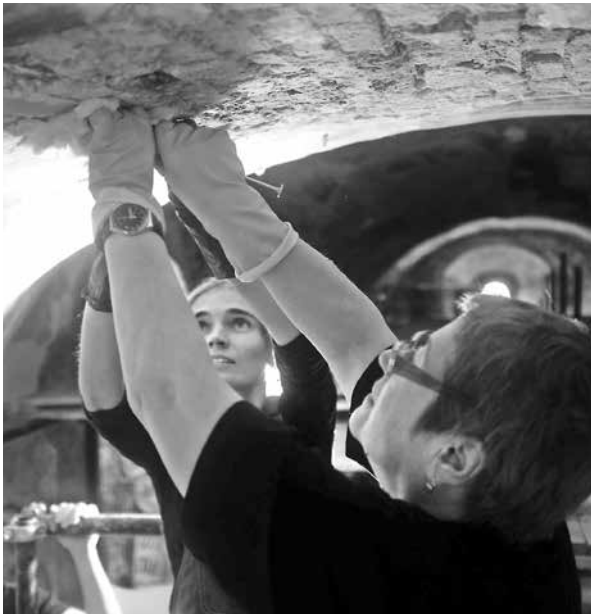
1

ил.1 Укрепление штукатурного основания методом инъектирования. Смоленский собор Новодевичьего монастыря. Фото К.Ю. Муравьева (АО «МНРХУ»)

fig.1 Stabilization of the plaster base by injection Smolensky Cathedral of the Novodevichy Convent Photo by K.Yu. Muravyov (JSC "MNRHU")

оценить лишь общее колористическое решение композиций и их рисунок. Длительная реставрационная история памятника также наложила свой отпечаток на сохранность живописи. Метод добавления гипса как связующего в штукатурный слой, применявшийся в начале XX в., не выдержал проверки временем. Такие вставки в большинстве случаев сильно разрушены и требуют удаления. Поэтому раскрытая живописная поверхность стены выглядит крайне неоднородно — сохраненные фрагменты соседствуют с разного размера и формы реставрационными штукатурными вставками. Если бы речь шла о памятнике музеефицированном, то можно было бы рассматривать варианты экспозиционной концепции, допускающей минимальное количество тонировок только на штукатурных вставках. В случае с памятником, являющимся объектом монастырской жизни и имеющим помимо исторического и художественного значения функцию богослужебную, приходится находить щадящие варианты применения тонировок, в том числе и на участках авторской штукатурки.

Сохраненный слой авторской живописи представляет собой очень выразительную живописную поверхность. Широкие, энергичные, разнонаправленные движения руки художника образуют неравномерно окрашенную поверхность с ярко выраженными следами кисти. Чтобы «собрать» живописную структуру росписи, придать ей зрительную цельность, художники-реставраторы пробуют различные техники нанесения тонировок — от традиционной «пуантели» (которая в данном случае, очевидно, стилистически не подходит), до различных имитаций разнонаправленных движений кисти автора, но с нанесением цвета на полтона светлее. Все работы по тонированию ведутся обратимыми акварельными красками на натуральных пигментах^[ил. 1–3].

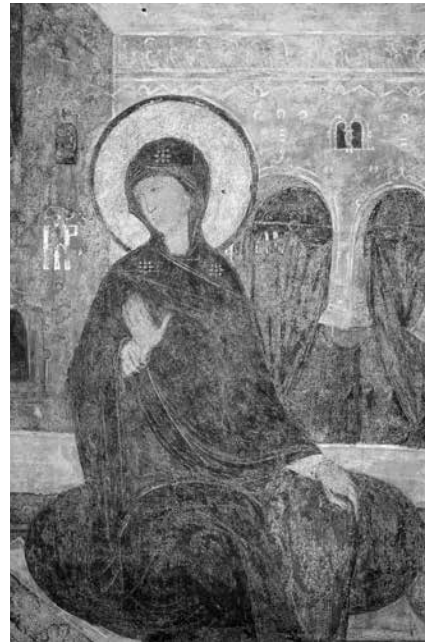
2

ил.2 Фрагмент композиции «Благовещение» на южной стене Смоленского собора. Конец XVI в. После выполнения тонировок. Фото О.М. Кечинной (АО «МНРХУ»)

fig.2 A fragment of the composition "Annunciation" on the southern wall of Smolensky Cathedral, the end of the 16th century. After toning and colour modifications. Photo by O.M. Kechina (JSC "MNRHU")

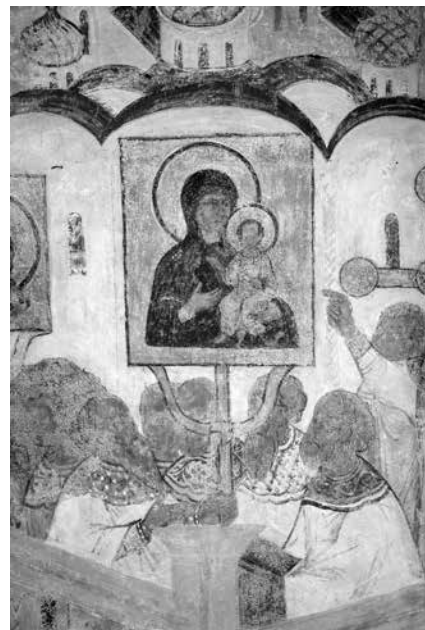
3

ил.3 Фрагмент композиции «Осада Константинополя» на южной стене Смоленского собора. Конец XVI в. После выполнения тонировок. Фото О.В. Кетчинной (АО «МНРХУ»)

fig.3 A fragment of the composition "The Siege of Constantinople" on the southern wall of Smolensky Cathedral, the end of the 16th century. After toning and colour modifications. Photo by O.M. Kechina (JSC "MNRHU")

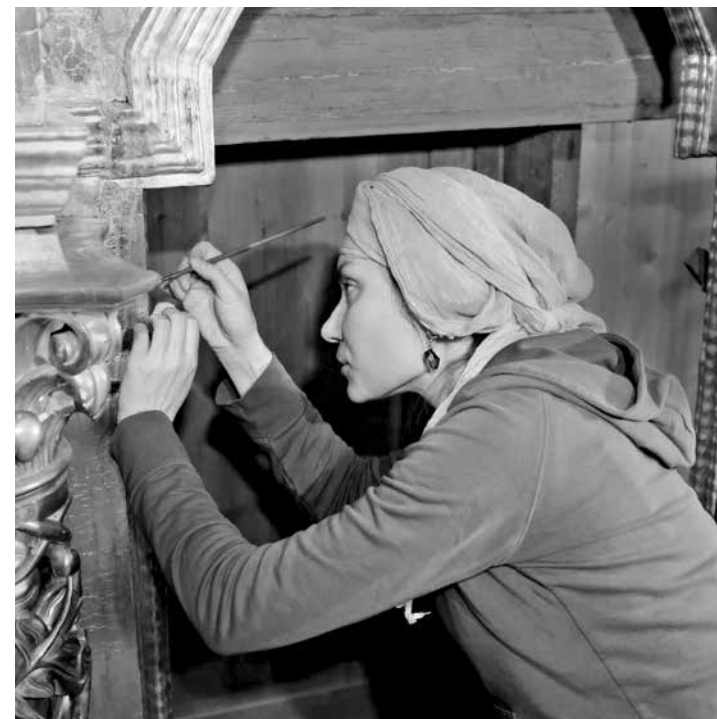
ил.4 Укрепление позолоты на иконостасе. Смоленский собор Новодевичьего монастыря. Фото К.Ю. Муравьева (АО «МНРХУ»)

fig.4 Stabilization of gilding on the iconostasis. Smolensky Cathedral of the Novodevichy Convent. Photo by K.Yu. Muravyov (JSC “MNRHU”)

Параллельно в Смоленском соборе идут реставрационные работы на тябловом иконостасе — полностью отреставрирована живопись на двух верхних балках. Одновременно с этим бригадой под руководством художника-реставратора первой категории С.В. Павицкого ведется кропотливый процесс реставрации основного иконостаса собора, включающий полный цикл мероприятий: удаление загрязнений, укрепление и восполнение элементов резьбы, восполнение утрат грунта, укрепление и тонирование позолоты. Тонировки делаются творческим золотом, которое наносится методом, схожим с тонированием акварелью, но усложненным процессом последующей полировки поверхности агатовым зубком. После этого вся отреставрированная, затонированная и отполированная поверхность иконостаса покрывается художественным лаком. За летний сезон освоен объем верхнего пророческого ряда иконостаса, общая площадь работ составляет около 100 м² в развертке^[ил. 4].

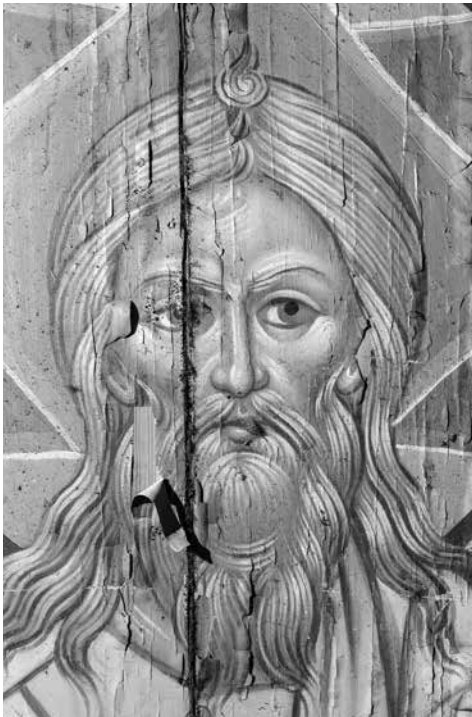
ил. 5–7 Фрагмент композиции «Распятие» на тыльной стороне иконостаса в диаконнике Начало XX в. Масляная живопись на дереве. До реставрации (5), в процессе реставрационных работ (6), по их завершении (7). Фото Н.В. Прийменко-Эйсымонта (АО «МНРХУ»)

fig. 5–7 A fragment of the composition “Crucifixion” on the back of the iconostasis in the diaconicon. Early 20th century. Oil painting on wood. Before restoration (5), in the process of restoration (6), after restoration (7) Photo by N. V. Priymenko-Eisymont (JSC “MNRHU”)

Эта же бригада продолжает работы на задней стенке иконостаса. За летний сезон 2019 г. закончен весь комплекс реставрационных мероприятий на масляной живописи, покрывающей деревянные панели в диаконнике и в жертвеннике: проведено противоаварийное укрепление живописи, раскрыт и укреплен отошедший от основы и имевший вздутия и кракелюры красочный слой, многочисленные участки живописи были реконструированы из осыпавшихся и возвращенных на первоначальные места фрагментов^[ил. 5–7].

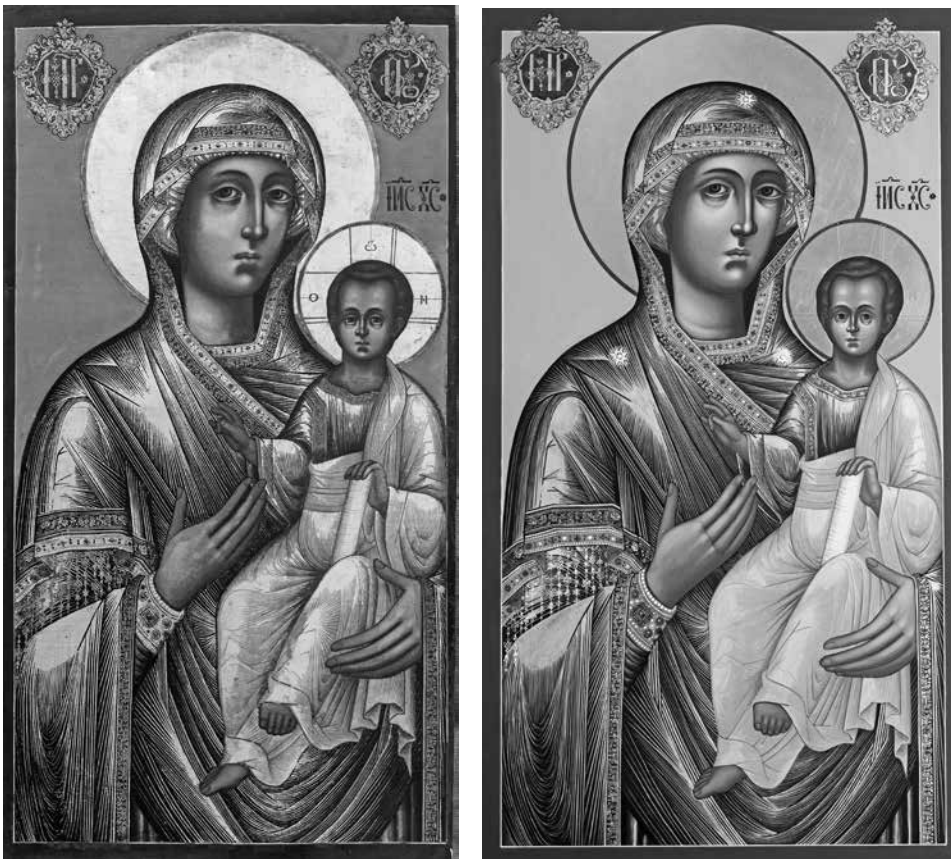
ил.8 Икона «Богоматерь Смоленская» из иконостаса Софийского придела Смоленского собора Новодевичьего монастыря. Оружейная палата, 1685. Государственный исторический музей
 Фото Н.В.Прийменко-Эйсымонта (АО «МНРХУ»)
