*П.А. Тычинская, О.Е. Полушкина*

**Рабочая хроника. Реставрационные работы  
Межобластного научно-реставрационного  
художественного управления.  
Октябрь 2019 — март 2020 года**

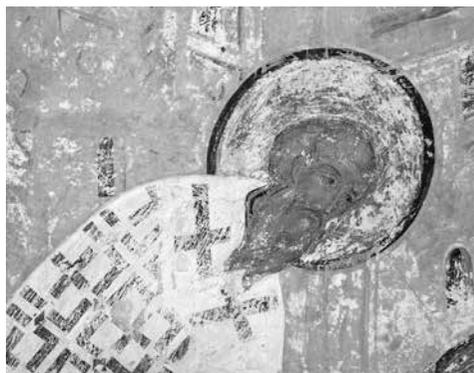
1

**ил. 1** Фрагмент композиции «Осада Константинополя» на южной стене Смоленского собора Новодевичьего монастыря в Москве, конец XVI в. После раскрытия живописи из-под поверхностных загрязнений и поздних записей. Фото О.М.Кечиной (АО «МНРХУ»)

**fig. 1** Fragment of the composition "The Siege of Constantinople" on the southern wall of the Smolensky Cathedral in the Novodevichy Convent in Moscow, late 16<sup>th</sup> century. After the removal of surface damage and overpaintings. Photo by O.M. Kechina (JSC MNRHU)

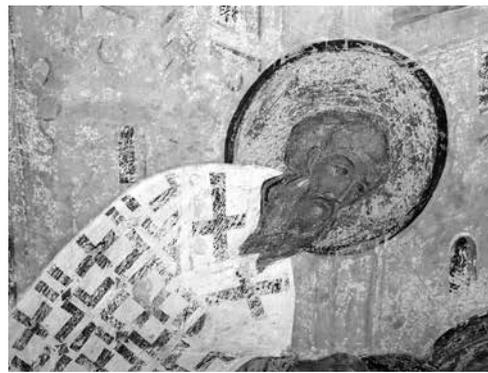
2

**ил. 2** Фрагмент композиции «Осада Константинополя» на южной стене Смоленского собора Новодевичьего монастыря в Москве, конец XVI в. После выполнения тонировок. Фото О.М.Кечиной (АО «МНРХУ»)

**fig. 2** Fragment of the composition "The Siege of Constantinople" on the southern wall of the Smolensky Cathedral in the Novodevichy Convent in Moscow, late 16<sup>th</sup> century. After tonal reconstruction. Photo by O.M. Kechina (JSC MNRHU)

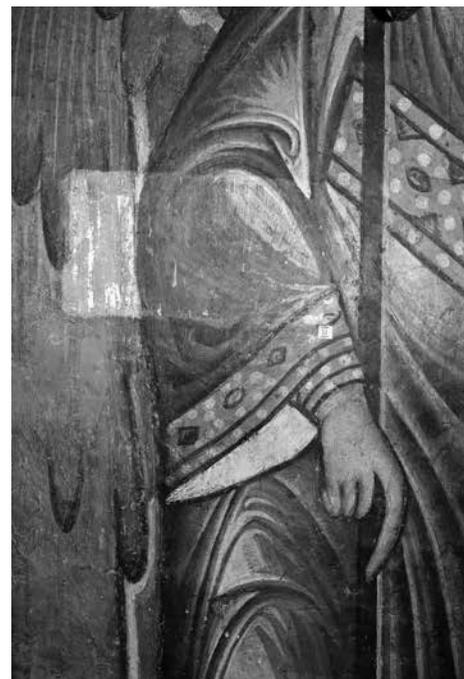
3

**ил. 3** Фрагмент облачения ангела, барабан центральной главы Смоленского собора Новодевичьего монастыря в Москве, конец XVI в. До реставрационных работ. Фото О.М.Кечиной (АО «МНРХУ»)

**fig. 3** Fragment of the angel's vestments, the drum of the central dome of the Smolensky Cathedral in the Novodevichy Convent in Moscow, late 16<sup>th</sup> century. Before the restoration. Photo by O.M. Kechina (JSC MNRHU)

В процессе работ было выявлено, что при реставрации 1960–1970-х гг. тонировки выполнялись темными глухими красками, придающими памятнику тусклый грязный колорит. Они были ближе к записям софоновской артели, поскольку их целью (помимо укрепления грунта и красочного слоя) было выравнивание разницы между живописью «годуновского» времени и начала XX в. Под этими записями местами встречались фрагменты масляной живописи и золочения 1759 г. Также местами обнаруживались остатки темперной записи XVII в., более темного холодного тона. На разных участках одной и той же композиции нередко сосуществуют слои различных эпох, что искажает подлинную живопись конца XVI в. [ил. 3–6]

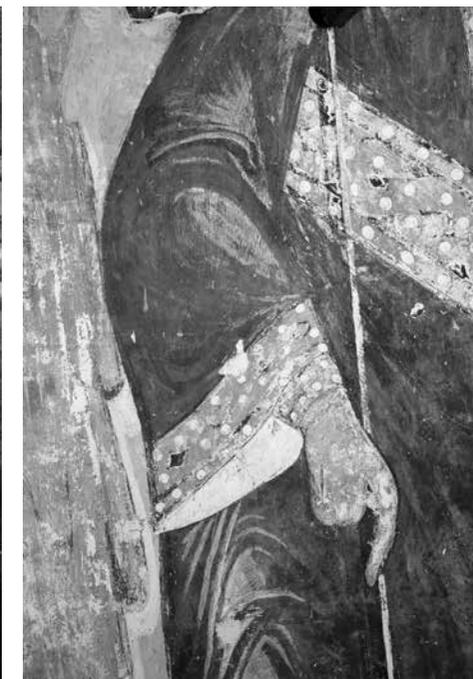
4

**ил. 4** Фрагмент облачения ангела, барабан центральной главы Смоленского собора Новодевичьего монастыря в Москве, конец XVI в. После раскрытия живописи из-под поверхностных загрязнений и поздних записей. Фото О.М.Кечиной (АО «МНРХУ»)

**fig. 4** Fragment of the angel's vestments, the drum of the central dome of the Smolensky Cathedral in the Novodevichy Convent in Moscow, late 16<sup>th</sup> century. After the removal of surface damage and overpaintings. Photo by O.M. Kechina (JSC MNRHU)

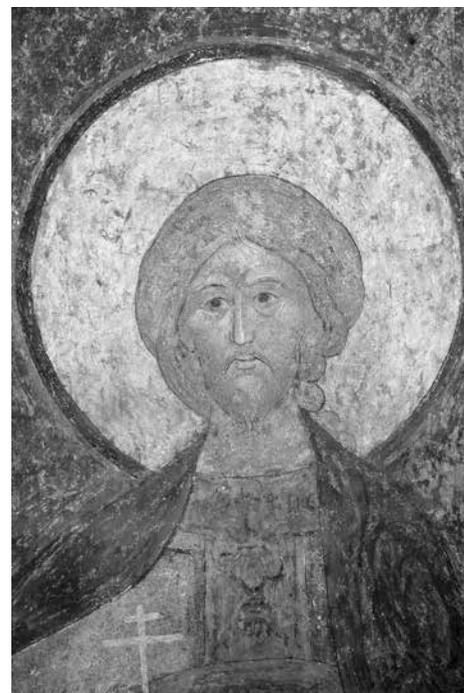
5

**ил. 5** Великомученик Никита (фрагмент), верхний ярус северо-восточного столпа, северная грань. Смоленский собор Новодевичьего монастыря в Москве. Живопись конца XVI в. До реставрационных работ. Фото О.М.Кечиной (АО «МНРХУ»)

**fig. 5** The Great Martyr Nikita (fragment), the upper tier of the north-eastern pillar, the northern side. Cathedral of Our Lady of Smolensk in the Novodevichy Convent in Moscow. Painting, late 16<sup>th</sup> century. Before the restoration. Photo by O.M. Kechina (JSC MNRHU)

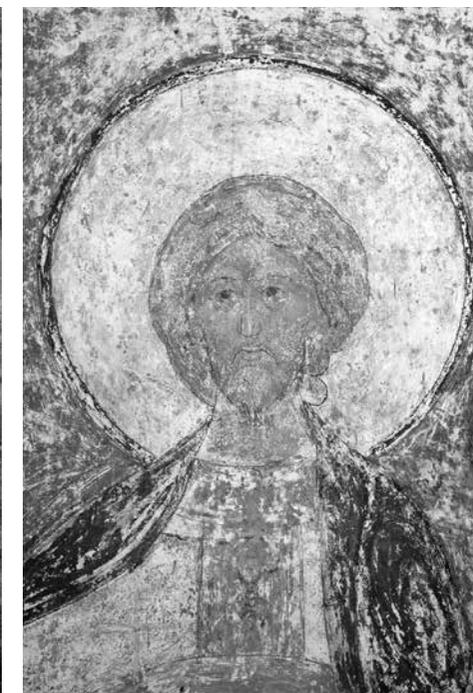
6

**ил. 6** Великомученик Никита (фрагмент), верхний ярус северо-восточного столпа, северная грань. Смоленский собор Новодевичьего монастыря в Москве. Живопись конца XVI в. После раскрытия живописи из-под поверхностных загрязнений и поздних записей. Фото О.М.Кечиной (АО «МНРХУ»)

**fig. 6** The Great Martyr Nikita (fragment), the upper tier of the north-eastern pillar, the northern face. Cathedral of Our Lady of Smolensk at the Novodevichy Convent in Moscow. Painting of late 16<sup>th</sup> century. After the removal of surface damage and overpaintings. Photo by O.M. Kechina (JSC MNRHU)

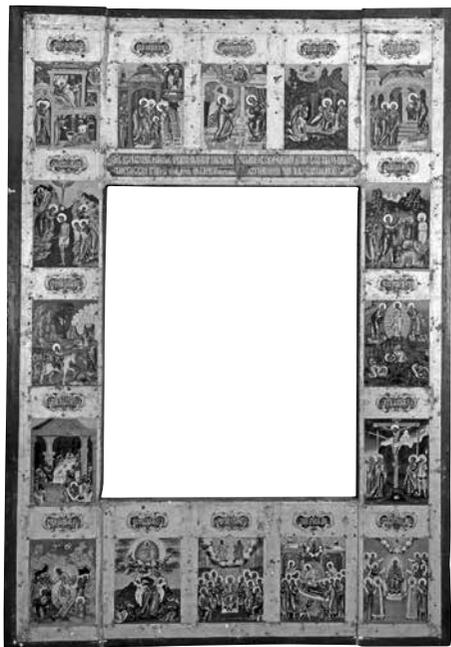
7

**ил. 7** Рама с Двенадцатыми праздниками от Смоленской иконы Богоматери из местного ряда центрального иконостаса Смоленского собора Новодевичьего монастыря в Москве. Мастера Оружейной палаты — Леонтий Стефанов, Сергей Рожков, Ларион Афанасьев, Лука Мымрин. 1685 До реставрации. Фото О.М. Кечиной (АО «МНРХУ»)

**fig. 7** Frame with the Twelve Great Feasts from the Smolensk Icon of the Mother of God from the local tier of the central iconostasis of the Smolensky Cathedral in the Novodevichy Convent in Moscow. Masters of the Armory — Leonty Stefanov, Sergey Rozhkov, Larion Afanasiev, Luka Mymrin, 1685. Before the restoration. Photo by O.M. Kechina (JSC MNRHU)

В процессе проведения противоаварийных работ на иконах была произведена дезинфекция, удалена плесень, выполнены укрепления грунта и красочного слоя [ил. 7, 8]. Все работы выполнялись строго по одобренной методике и в соответствии с указаниями Федерального Научно-методического совета<sup>2</sup>.

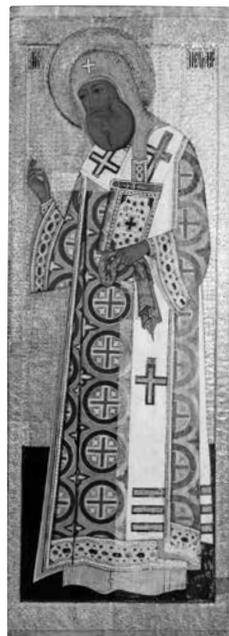
8

**ил. 8** Святитель Петр, митрополит Московский. Икона из деисусного ряда центрального иконостаса Смоленского собора Новодевичьего монастыря в Москве, конец XVI в. В процессе реставрации, после удаления потемневшего покрытия и записей с правой стороны. Фото О.М. Кечиной (АО «МНРХУ»)

**fig. 8** St. Peter, Metropolitan of Moscow. Icon from the deesis tier of the central iconostasis of the Smolensky Cathedral in the Novodevichy Convent in Moscow, late 16<sup>th</sup> century. In the process of restoration, after removing the darkened varnish and overpaintings on the right side. Photo by O.M. Kechina (JSC MNRHU)

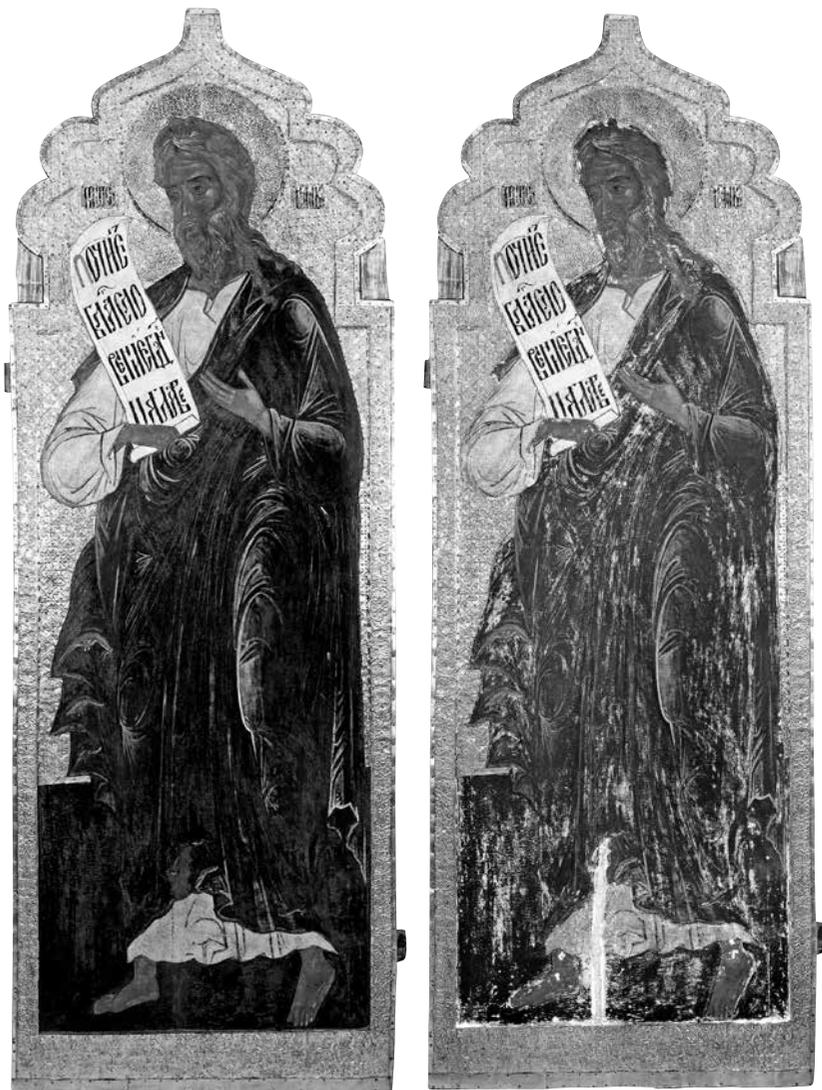
**ил. 10** Праотец Исаак. Икона из праотеческого ряда центрального иконостаса Смоленского собора Новодевичьего монастыря в Москве. Конец XVI в. После раскрытия живописи из-под потемневшего покрытия и записей. Фото О.М. Кечинной (АО «МНРХУ»)

**fig. 10** Forefather Isaac. Icon from the forefather tier of the central iconostasis of the Smolensky Cathedral in the Novodevichy Convent in Moscow. Late 16<sup>th</sup> century. After the revealing the painting from under the darkened varnish and overpaintings. Photo by O.M. Kechina (JSC MNRHU)

**ил. 11** Праотец Исаак. Икона из праотеческого ряда центрального иконостаса Смоленского собора Новодевичьего монастыря в Москве. Конец XVI в. После выполнения тонировок. Фото О.М. Кечинной (АО «МНРХУ»)

**fig. 11** Forefather Isaac. Icon from the forefather tier of the central iconostasis of the Smolensky Cathedral in the Novodevichy Convent in Moscow. Late 16<sup>th</sup> century. After tonal reconstruction. Photo by O.M. Kechina (JSC MNRHU)

Сохранность авторской живописи, выявленная при выполнении пробных раскрытий, вполне позволяет выполнение незначительных, легких тонировок в технике «пуантель», строго в местах утрат, для этого используются акварельные краски [ил. 10, 11]. Важным требованием к качеству тонировок является то, что должны оставаться прозрачными, не закрывать, а максимально подчеркивать первоначальную живопись конца XVI в. Тонировки отличаются от окружающей авторской живописи материалами, манерой исполнения, силой тона и фактурой красочного слоя, однако позволяют достичь целостности образа.

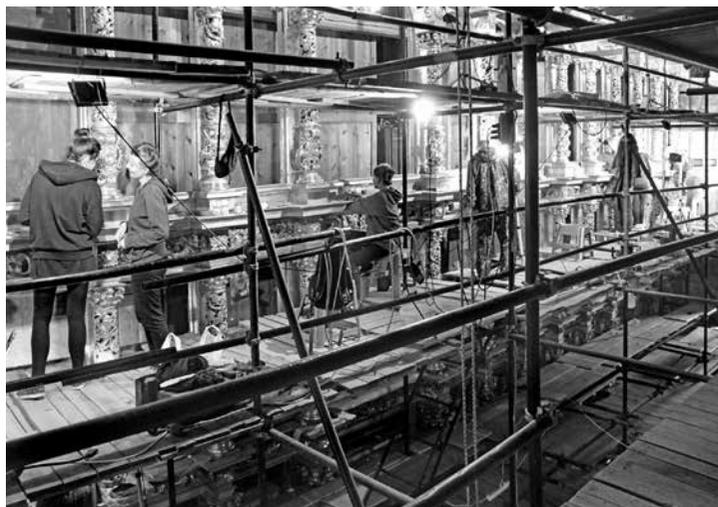
12

**ил. 12** Укрепление позолоты на центральном иконостасе Смоленского собора Новодевичьего монастыря в Москве. Фото Д.А. Сватковой (АО «МНРХУ»)

**fig. 12** Stabilization of the gilding on the central iconostasis of the Smolensky Cathedral in the Novodevichy Convent in Moscow. Photo by D.A. Svatkova (JSC MNRHU)

Бригадой под руководством художника-реставратора первой категории С.В. Павицкого ведется кропотливый процесс реставрации золоченой резьбы главного иконостаса собора, включающий полный цикл положенных мероприятий [ил. 12–14].

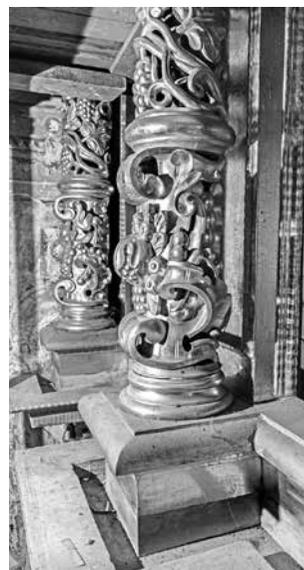
14

**ил. 14** Центральный иконостас Смоленского собора Новодевичьего монастыря в Москве, 1683–1685. Резные золоченые колонны. После укрепления грунта и позолоты. Фото Н.В. Приймченко-Эйсимонта (АО «МНРХУ»)

**fig. 14** Central iconostasis of the Smolensky Cathedral in the Novodevichy Convent in Moscow, 1683–1685. Carved gilded columns. After stabilizing the ground and gilding. Photo by N.V. Priymchenko-Eisymont (JSC "MNRHU")

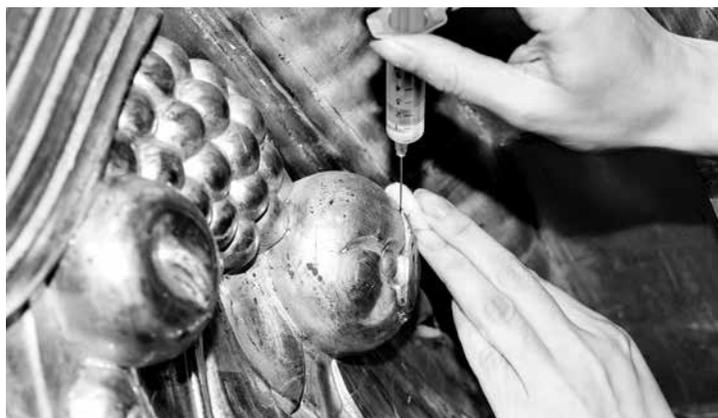
13

**ил. 13** Центральный иконостас Смоленского собора Новодевичьего монастыря в Москве, 1683–1685. Резная золоченая деталь арки. Процесс укрепления методом инъектирования. Фото Н.В. Приймченко-Эйсимонта (АО «МНРХУ»)

**fig. 13** Central iconostasis of the Smolensky Cathedral in the Novodevichy Convent in Moscow, 1683–1685. Carved gilded detail of the arch. Injection stabilization process. Photo by N.V. Priymchenko-Eisymont (JSC "MNRHU")

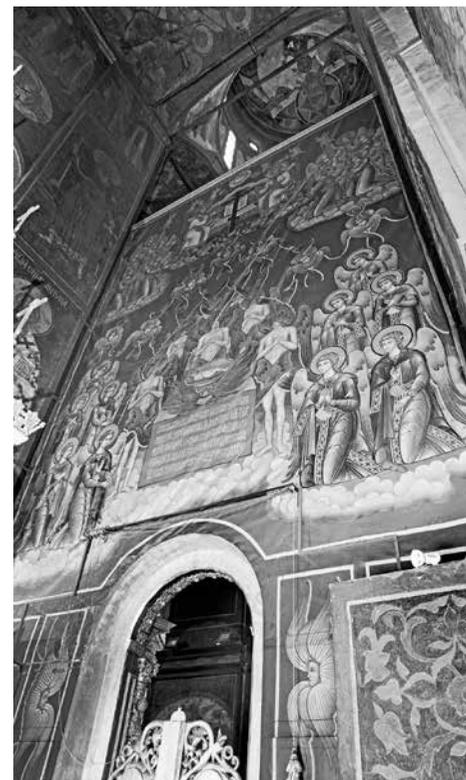
15

**ил. 15** Композиция «Небесная Литургия», центральная часть тыльной стороны иконостаса в алтаре Смоленского собора Новодевичьего монастыря в Москве. Масляная живопись на холсте, начало XX в. Общий вид до реставрационных работ. Фото Н.В. Приймченко-Эйсимонта (АО «МНРХУ»)

**fig. 15** The composition "Heavenly Liturgy", the central part of the back of the iconostasis in the altar of the Smolensky Cathedral in the Novodevichy Convent in Moscow. Oil painting on canvas, early 20<sup>th</sup> century. General view before restoration. Photo by N.V. Priymchenko-Eisymont (JSC "MNRHU")

Основными проблемами сохранности, привлекающими внимание реставраторов, являются деформации, повлекшие за собой коробление и многочисленные разрывы в местах креплений и изломов. При предыдущей реставрации икон, когда был необходим подход к тыльной стороне иконостаса, левая часть холста была отогнута, вследствие чего образовались деформации основы, разрывы нитей холста, повреждения грунта и красочного слоя.

В верхней части холст имел «факельное крепление» — наверху была вставлена труба. Далее холст был прибит, а прямо по гвоздям нанесена живопись. Небольшой фрагмент холста в нижней части в процессе бытования экспоната был вырван и остался под креплением. Он сохранен и будет возвращен на место. Для дальнейшей сохранности экспоната необходимо было усилить авторскую основу дублировочным холстом.

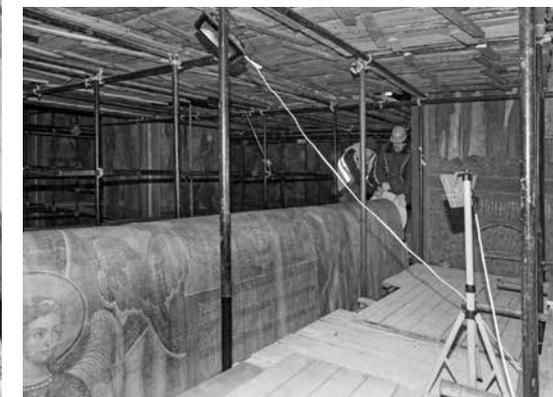
16

**ил. 16** Демонтаж холста тыльной стороны иконостаса в алтарной части Смоленского собора Новодевичьего монастыря в Москве. Накрутка на вал. Фото Н.В. Приймченко-Эйсимонта (АО «МНРХУ»)

**fig. 16** Demontage of the canvas from the back side of the iconostasis in the altar area of the Smolensky Cathedral in the Novodevichy Convent in Moscow. Wrap on the shaft. Photo by N.V. Priymchenko-Eisymont (JSC "MNRHU")

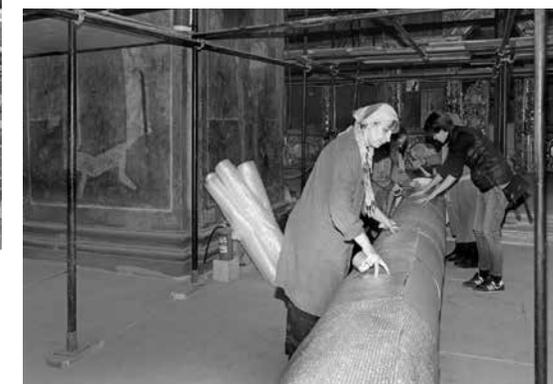
17

**ил. 17** Демонтаж холста тыльной стороны иконостаса в алтарной части Смоленского собора Новодевичьего монастыря в Москве. Подготовка к транспортировке. Фото Н.В. Приймченко-Эйсимонта (АО «МНРХУ»)

**fig. 17** Demontage of the canvas from the back side of the iconostasis in the altar area of the Smolensky Cathedral in the Novodevichy Convent in Moscow. Preparing for transportation. Photo by N.V. Priymchenko-Eisymont (JSC "MNRHU")

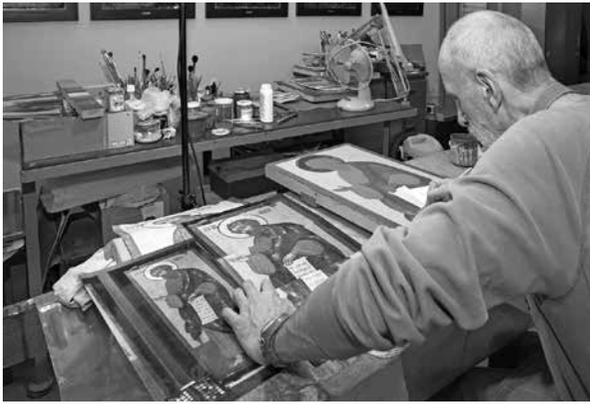
18

**ил. 18** Процесс воссоздания икон для иконостасов Новодевичьего монастыря в Москве  
Фото К.Ю. Муравьева (АО «МНРХУ»)

**fig. 18** Reconstructing of the icons for the iconostases of the Novodevichy Convent in Moscow. Photo by K. Yu. Muravyev (JSC MNRHU)

Бригадой под руководством художника-реставратора первой категории С.В. Павицкого ведутся работы по воссозданию утраченных иконостасов Новодевичьего монастыря. В предыдущих выпусках «Вестника» уже говорилось о воссоздании иконостасов для приделов Смоленского собора, часть сохранившихся оттуда икон хранится в Государственном историческом музее, что дало возможность писать иконостасы с оригиналов, на места утраченных икон подбирались иконографические аналогии, соответствующие стилю сохранившихся [ил. 18]. Для воссоздания икон помимо прорисей были написаны эскизы для определения композиционного и колористического решения, они выполняются на бумаге красками в масштабе 1:1. Не менее интересна исследовательская деятельность, направленная на разработку иконографических программ и восполнение как полностью утраченных, так и частично утраченных иконостасов. Сегодня можно сказать, что методика воссоздания полностью отработана и хорошо себя зарекомендовала.

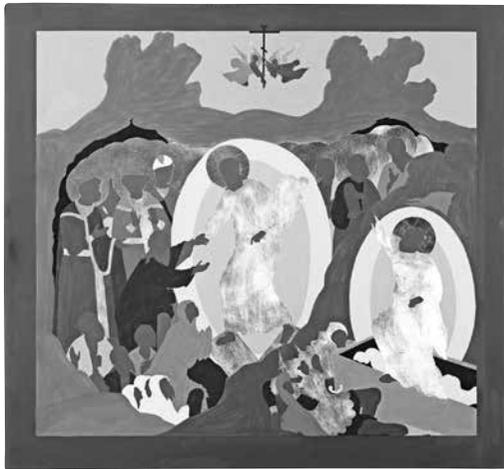
19

**ил. 19** Воскресение — Сошествие во ад. Икона для иконостаса церкви Иоанна Богослова на втором ярусе колокольни Новодевичьего монастыря в Москве. Процесс написания иконы, воссоздаваемой по образцу XVII в. Фото Н.В. Прийменко-Эйсымонта (АО «МНРХУ»)

**fig. 19** The Resurrection — The Descent into Hell. Icon for the iconostasis of the Church of St. John the Evangelist on the second tier of the bell tower of the Novodevichy Convent in Moscow. The process of painting an icon recreated after the 17<sup>th</sup> century model. Photo by N.V. Priymenko-Eisymont (JSC "MNRHU")

Иконостас для церкви святого апостола Иоанна Богослова на втором ярусе колокольни на сегодняшний день уже завершен и ждет установки на место [ил. 19, 20]. Сейчас ведется разработка иконостаса церкви во имя Святого Амвросия Медиоланского.

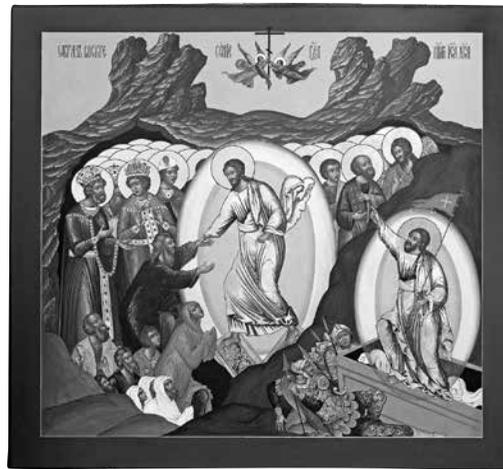
20

**ил. 20** Воскресение — Сошествие во ад. Икона для иконостаса церкви Иоанна Богослова на втором ярусе колокольни Новодевичьего монастыря в Москве. Икона, воссозданная по образцу XVII в. Фото Н.В. Прийменко-Эйсымонта (АО «МНРХУ»)

**fig. 20** Resurrection — Descent into Hell. Icon for the iconostasis of the Church of St. John the Evangelist on the second tier of the bell tower of the Novodevichy Convent in Moscow. The icon recreated after the 17<sup>th</sup> century model. Photo by N.V. Priymenko-Eisymont (JSC "MNRHU")

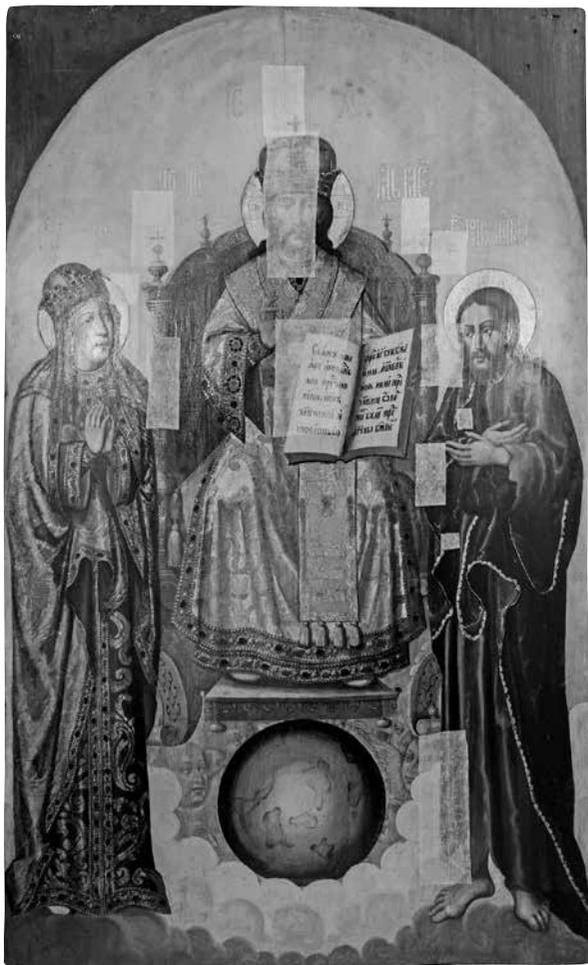
**ил. 21** Предста Царица. Икона из деисусного ряда иконостаса Преображенской церкви Новодевичьего монастыря в Москве. Карп Золотарев. 1687. После нанесения профилактической заклейки Фото Н.В. Прийменко-Эйсмонта (АО «МНРХУ»)

**fig. 21** "Upon thy right hand did stand the Queen" (the "Royal" Deesis). An icon from the deesis tier of the iconostasis of the Novodevichy Transfiguration Church in Moscow. Karp Zolotarev, 1687. After applying preventive pasting. Photo by N.V. Priyenko-Eisymont (JSC "MNRHU")

Для всех состояний сохранности икон характерны: трещины и расхождение по стыку в досках основы; сильные поверхностные пылевые загрязнения оборота; мелкие вертикальные вздутия левкаса в виде «домиков»; утраты авторского грунта и красочного слоя в виде осыпей; шелушения и вздутия красочного слоя; на некоторых иконах сильно перекрытый растворителями красочный слой; тонирующие, сделанные по утратам без подведения реставрационного грунта с заходом на авторскую живопись по потемневшему лаку, изменились в тоне и цвете; прописи в местах утрат красочного слоя; пожелтевший неравномерный лак на поверхности живописи. Отметим, что при предыдущей реставрации применялись сильные растворители, в результате чего живопись местами сильно пострадала. Например, на фигуре предстоящей Распятию Марии Магдалины были практически полностью утрачены тени. Кроме того, на иконах местами прослеживаются потеки лака, что также искажает их вид.

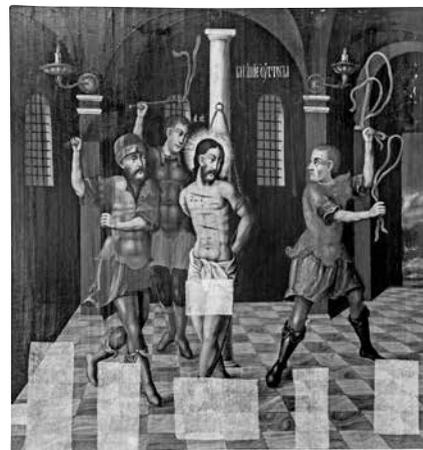
**ил. 22** Бичевание Христа. Икона из страстного ряда иконостаса Преображенской церкви Новодевичьего монастыря в Москве. 1687. После нанесения профилактической заклейки Фото Н.В. Прийменко-Эйсмонта (АО «МНРХУ»)

**fig. 22** The Flagellation of Christ. Icon from the tier of Passions of the iconostasis of the Novodevichy Transfiguration Church in Moscow. 1687. After applying preventive pasting. Photo by N.V. Priyenko-Eisymont (JSC "MNRHU")

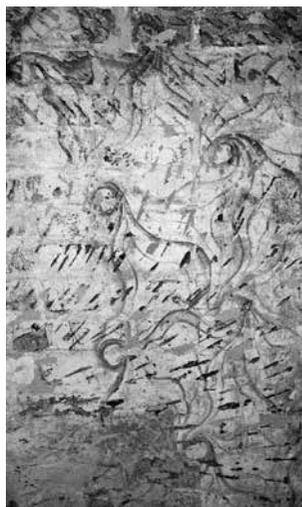
23

**ил. 23** Фрагмент монументальной декорации интерьера палаты царевны Марии Алексеевны (Мариинские палаты) Новодевичьего монастыря в Москве. После раскрытия живописи из-под нескольких слоев покрасок. Фото А.П.Рудягина (АО «МНРХУ»)

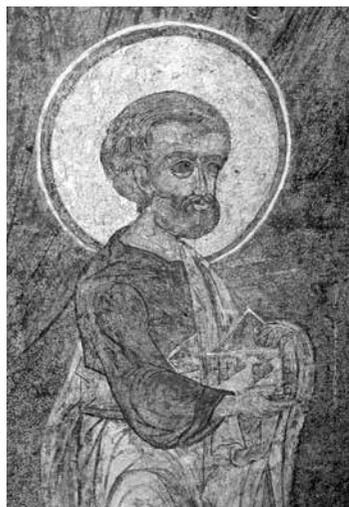
24

**ил. 24** Фрагмент композиции «Сретение» на северо-восточном своде Успенского собора Московского Кремля. Живопись 1642–1643 гг. До реставрационных работ. Фото О.М.Кечиной (АО «МНРХУ»)

**fig. 24** Fragment of the composition "Candlemas" on the north-eastern vault of the Assumption Cathedral of the Moscow Kremlin. Painting, 1642–1643. Before the restoration. Photo by O.M. Kechina (JSC MNRHU)

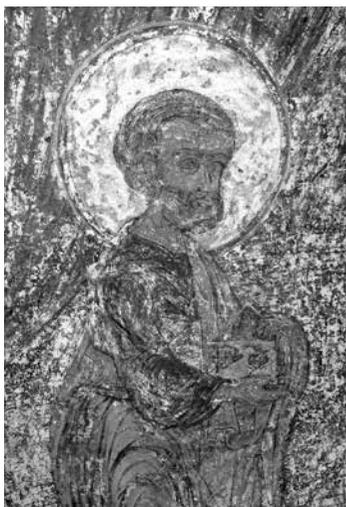
25

**ил. 25** Фрагмент композиции «Сретение» на северо-восточном своде Успенского собора Московского Кремля. Живопись 1642–1643 гг. После раскрытия живописи из-под поверхностных загрязнений и поздних записей. Фото О.М.Кечиной (АО «МНРХУ»)

**fig. 25** Fragment of the composition "Candlemas" on the north-eastern vault of the Assumption Cathedral of the Moscow Kremlin. Painting, 1642–1643. After the disclosure of painting from under surface damage and later overpaintings. Photo by O.M. Kechina (JSC MNRHU)

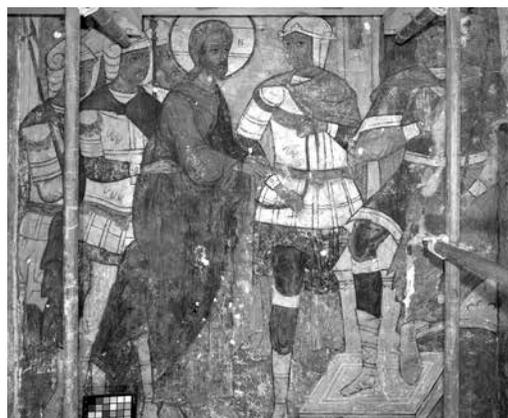
27

**fig. 27** Fragment of the composition "Candlemas" on the north-eastern vault of the Assumption Cathedral of the Moscow Kremlin. Painting, 1642–1643. After the disclosure of painting from under surface damage and later overpaintings. Photo by O.M. Kechina (JSC MNRHU)
