*А.Л. Макарова, О.Е. Полушкина*

**Реставрационные работы Межобластного научно-реставрационного художественного управления.  
Апрель — октябрь 2020 года**

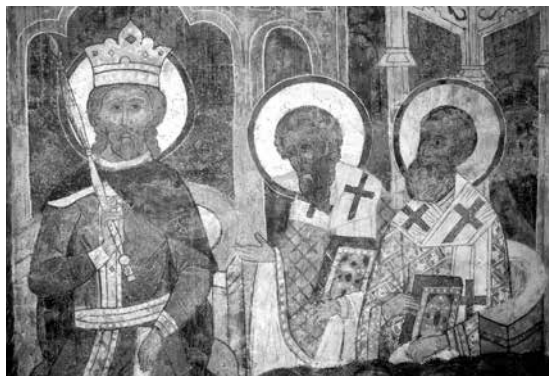
1

**ил. 1** Фрагмент композиции «Седьмой Вселенский Собор», северная стена, нижний регистр Успенского собора Московского Кремля. 1642–1643  
До реставрационных работ  
Фото О.М. Кечиной (АО «МНРХУ»)

Карантин, вызванный эпидемией COVID-19, заставил разделить реставрационный период, начатый в январе 2019 г., на два этапа. В марте 2020 г. из-за пандемии все работы были приостановлены, возобновить их стало возможно лишь в конце мая. Была завершена реставрация стенописи северного нефа [ил. 1–3], северо-западной главы и западной грани северного алтарного столба. Специалистами был выполнен полный комплекс реставрационных работ на основном объеме стенописи 1642–1643 гг. До этого, в сезоне 2018 г. в процессе раскрытия была выявлена достаточно хорошая сохранность авторского красочного слоя XVII в., что позволило выполнить в текущем сезоне полное раскрытие живописи на специально отведенном для этого экспозиционном участке на северо-восточном своде собора [ил. 4–8]. Живопись Успенского собора на протяжении нескольких веков неоднократно поновлялась, что привело к обилию разновременных вставок и утрат на них, а также к потерям красочного слоя по авторскому грунту. В результате проведенного раскрытия был выявлен подлинный авторский колорит, который оказался гораздо светлее и ярче существовавших поздних плотных темных прописей. Особое внимание уделялось завершающему этапу реставрационного процесса — тонированию

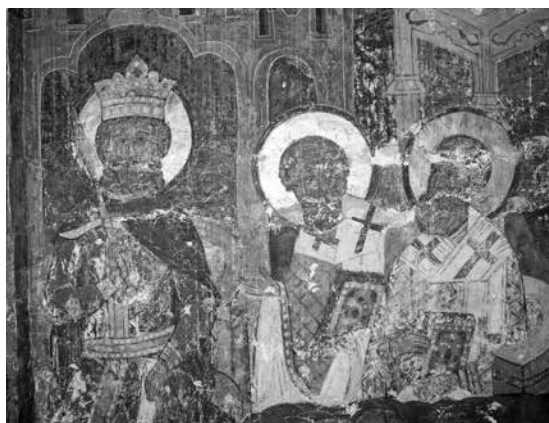
2

**ил. 2** Фрагмент композиции «Седьмой Вселенский Собор», северная стена, нижний регистр Успенского собора Московского Кремля. 1642–1643  
После раскрытия живописи из-под поверхностных загрязнений и поздних записей. Фото О.М. Кечиной (АО «МНРХУ»)

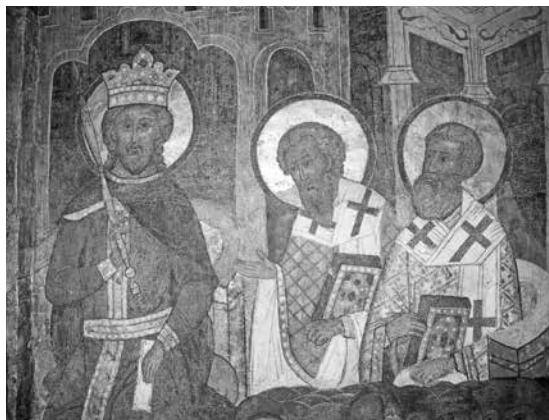
3

**ил. 3** Фрагмент композиции «Седьмой Вселенский Собор», северная стена, нижний регистр Успенского собора Московского Кремля. 1642–1643  
После выполнения тонировок  
Фото О.М. Кечиной (АО «МНРХУ»)

утрат красочного слоя, влияющему на целостные восприятия художественного произведения. Тонировки выполнялись легче, чем в основном объеме, что позволило полноценно выявить сохранившийся авторский красочный слой. Все более поздние прописи и записи, мешающие цельному восприятию авторской живописи, были удалены. На выполненном в этом сезоне экспозиционном участке продемонстрирована хорошая сохранность аутентичной фреско-темперной живописи 40-х гг. XVII столетия, что, безусловно, важно для понимания художественного стиля росписей этого периода.

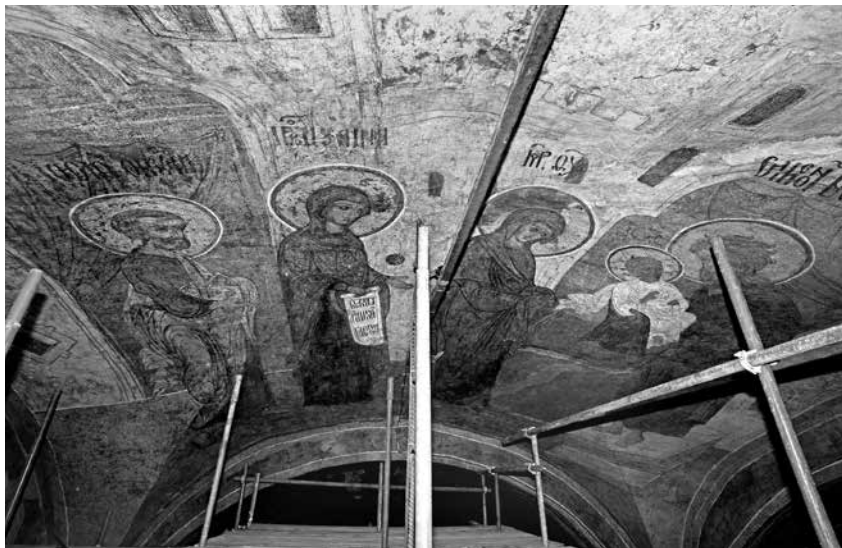
4

**ил. 4** Композиция «Сретение», северо-восточный свод Успенского собора Московского Кремля 1642–1643. До реставрационных работ. Фото О.М.Кечиной (АО «МНРХУ»)

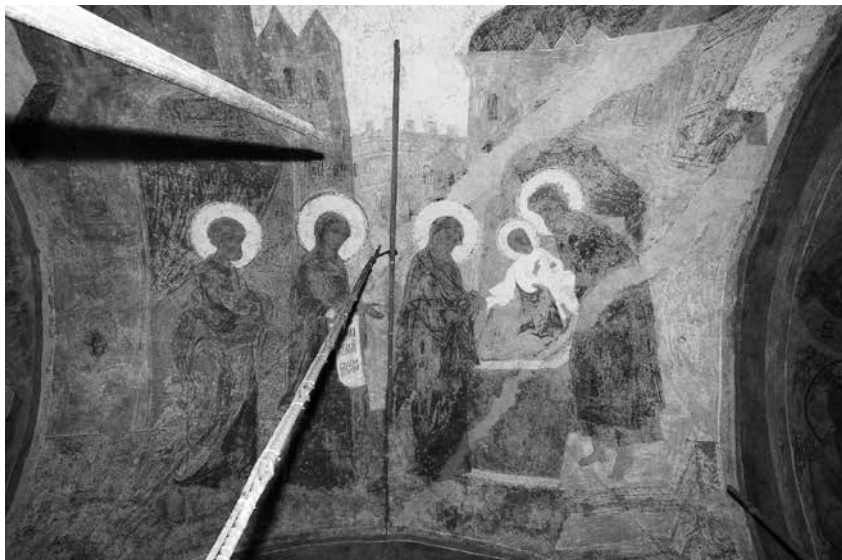
5

**ил. 5** Композиция «Сретение», северо-восточный свод Успенского собора Московского Кремля 1642–1643. После выполнения тонировок. Фото О.М.Кечиной (АО «МНРХУ»)

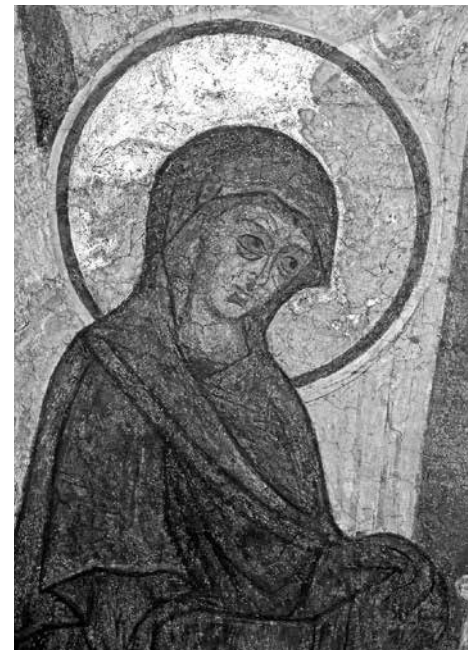
6

**ил. 6** Фигура Богоматери из композиции «Сретение», северо-восточный свод Успенского собора Московского Кремля. 1642–1643. До реставрационных работ. Фото О.М.Кечиной (АО «МНРХУ»)

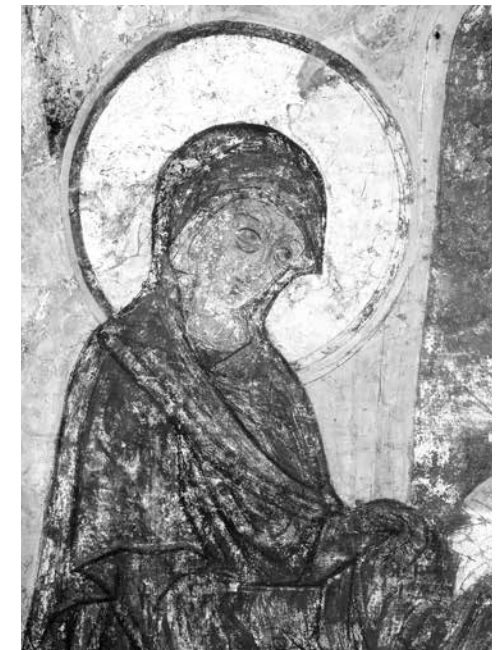
7

**ил. 7** Фигура Богоматери из композиции «Сретение», северо-восточный свод Успенского собора Московского Кремля. 1642–1643. В процессе раскрытия живописи из-под поверхностных загрязнений и поздних записей. Фото О.М.Кечиной (АО «МНРХУ»)

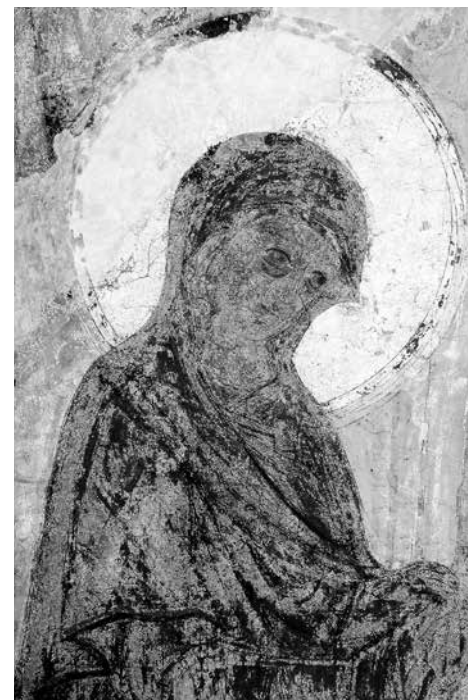
8

**ил. 8** Фигура Богоматери из композиции «Сретение», северо-восточный свод Успенского собора Московского Кремля. 1642–1643. После выполнения тонировок. Фото О.М.Кечиной (АО «МНРХУ»)

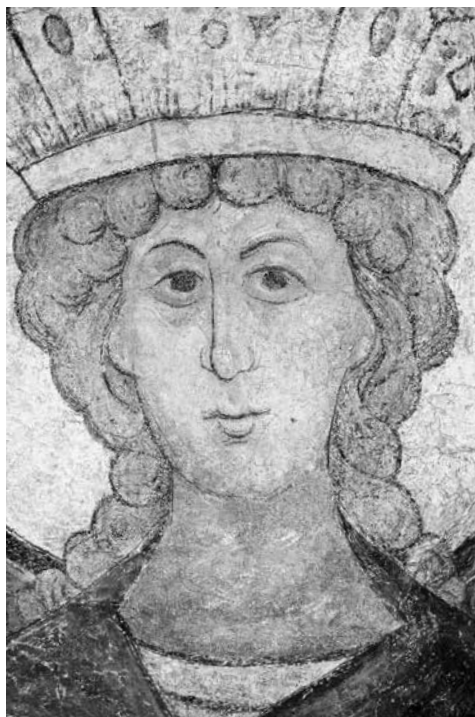
9

**ил. 9** Царица Мария, фигура на западной грани северо-западного столба Смоленского собора Новодевичьего монастыря в Москве. 1598. Фрагмент. До реставрационных работ. Фото О.М. Кечиной (АО «МНРХУ»)

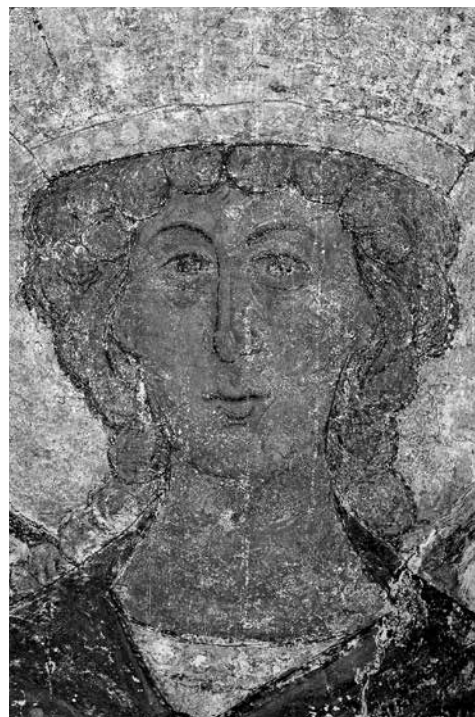
10

**ил. 10** Царица Мария, фигура на западной грани северо-западного столба Смоленского собора Новодевичьего монастыря в Москве. 1598. Фрагмент. После раскрытия живописи из-под потемневшего покрытия и записей. Фото О.М. Кечиной (АО «МНРХУ»)

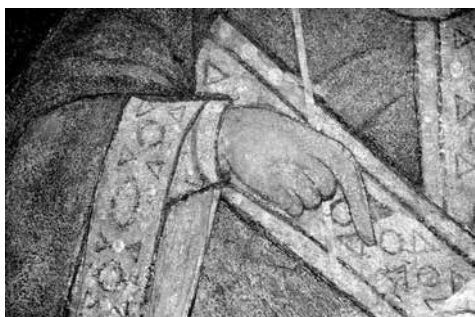
11

**ил. 11** Фрагмент фигуры царицы Марии на западной грани северо-западного столба Смоленского собора Новодевичьего монастыря в Москве. 1598. До реставрационных работ. Фото О.М. Кечиной (АО «МНРХУ»)

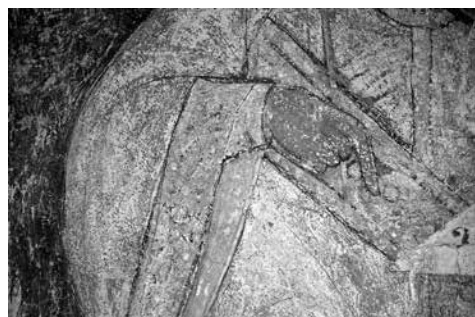
12

**ил. 12** Фрагмент фигуры царицы Марии на западной грани северо-западного столба Смоленского собора Новодевичьего монастыря в Москве. 1598. После раскрытия живописи из-под поверхностных загрязнений и поздних записей. Фото О.М. Кечиной (АО «МНРХУ»)

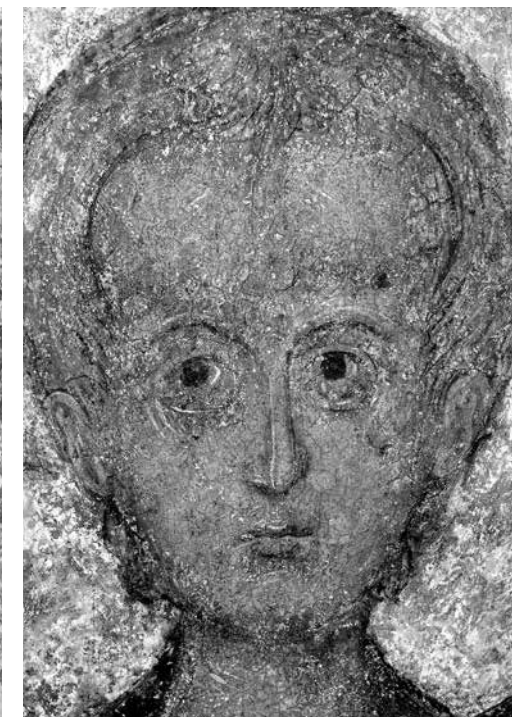
14

**ил. 14** Дмитрий Солунский на восточной грани северо-восточного столба Смоленского собора Новодевичьего монастыря в Москве. 1598. Фрагмент. После раскрытия живописи из-под поверхностных загрязнений и поздних записей. Фото О.М. Кечиной (АО «МНРХУ»)

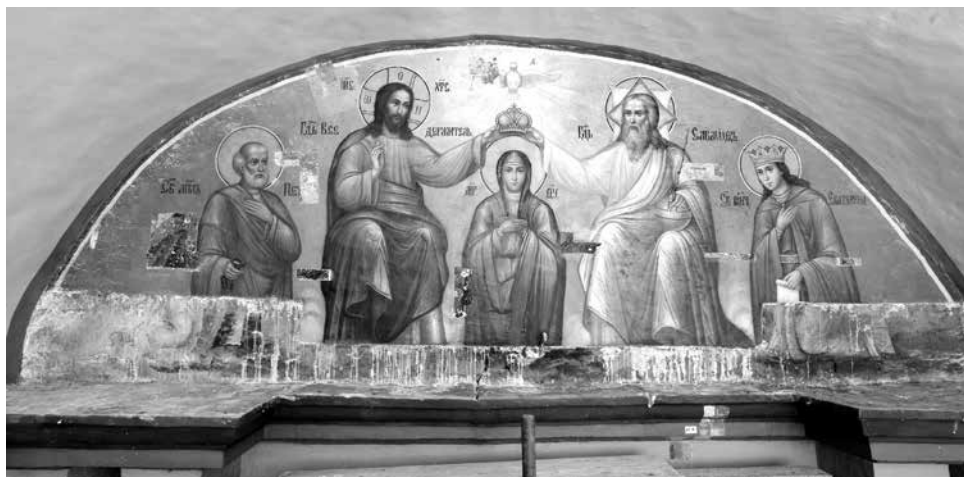
15

**ил. 15** Композиция «Коронование Богоматери», люнет над порталом в северной галерее Смоленского собора Новодевичьего монастыря в Москве. XVIII в. Вид после выполнения зондажей  
Фото Н.В. Прийменко-Эйсымонта (АО «МНРХУ»)

В текущем сезоне предполагается завершение работ в северной и западной галереях Смоленского собора Новодевичьего монастыря. Живопись в них выполнена в масляной технике, предположительно артелью Н. М. Софонова в начале XX в. До этого момента галереи были не расписаны, за исключением порталов в основном объеме храма. Работы выполняются бригадой под руководством художника-реставратора высшей категории В. В. Морковина. Орнаментальные мотивы соединяют в себе рапорты из растительных элементов, стилизованные под древнерусскую живопись, с изображениями крылатых серафимов и херувимов. Такая эклектичность была характерна для неорусского направления в стиле модерн, популярного на рубеже XIX–XX вв. Основная сложность работы заключалась в том, что на протяжении всего XX столетия живопись трижды записывали, не очень заботясь о сохранности авторского слоя, что привело к значительным его утратам и невозможности полного раскрытия. Самые значительные иконографические изменения относятся к верхней записи 70-х гг. XX в. Тем не менее на северном портале в люнете под несколькими слоями записей была раскрыта композиция «Коронование Богоматери», относящаяся к XVIII в. [ил. 15–19].

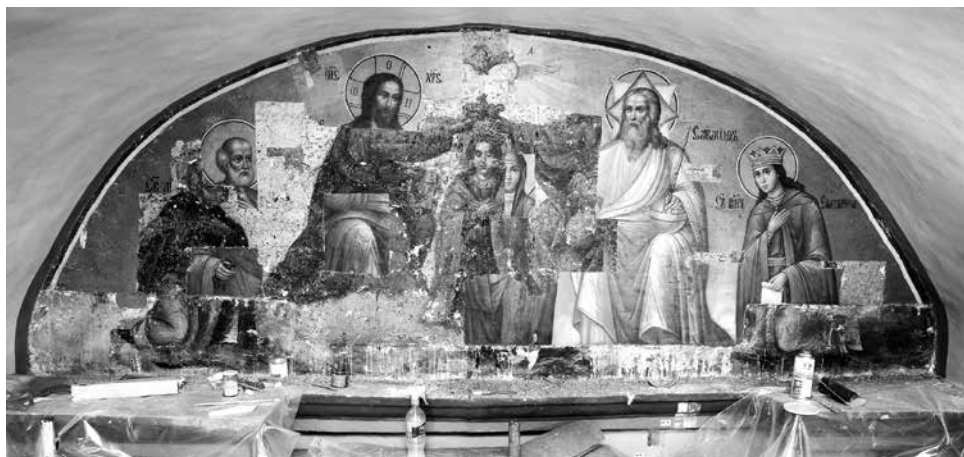
16

**ил. 16** Композиция «Коронование Богоматери», люнет над порталом в северной галерее Смоленского собора Новодевичьего монастыря в Москве. XVIII в. Вид в процессе реставрационных работ. Фото О.М. Кечиной (АО «МНРХУ»)

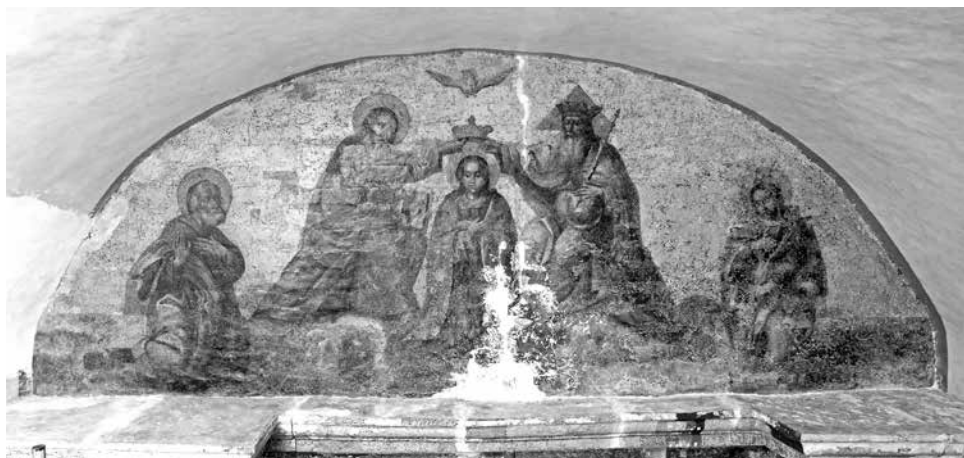
17

**ил. 17** Композиция «Коронование Богоматери», люнет над порталом в северной галерее Смоленского собора Новодевичьего монастыря в Москве. XVIII в. После раскрытия живописи из-под поздних записей. Фото О.М. Кечиной (АО «МНРХУ»)

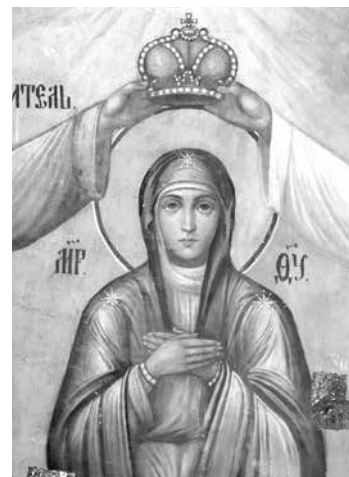
18

**ил. 18** Композиция «Коронование Богоматери», люнет над порталом в северной галерее Смоленского собора Новодевичьего монастыря в Москве. XVIII в. Фрагмент. До реставрационных работ. Фото Н.В. Прийменко-Эйсымонта (АО «МНРХУ»)

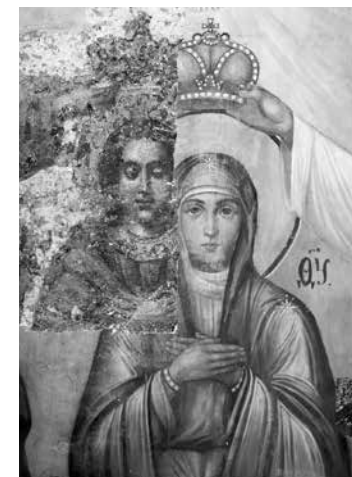
19

**ил. 19** Композиция «Коронование Богоматери», люнет над порталом в северной галерее Смоленского собора Новодевичьего монастыря в Москве. XVIII в. Фрагмент. Вид в процессе реставрационных работ. Фото О.М. Кечиной (АО «МНРХУ»)

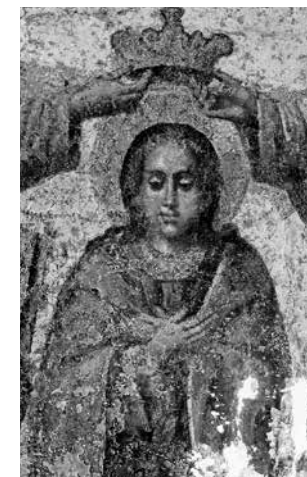
20

**ил. 20** Композиция «Коронование Богоматери», люнет над порталом в северной галерее Смоленского собора Новодевичьего монастыря в Москве. XVIII в. Фрагмент. После раскрытия живописи из-под поздних записей. Фото О.М. Кечиной (АО «МНРХУ»)

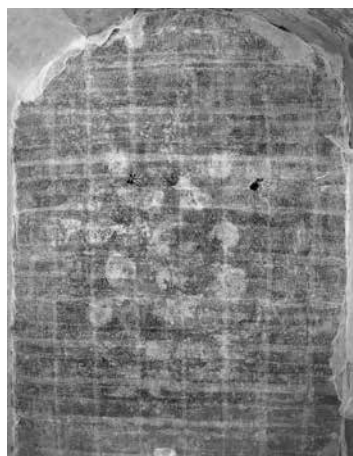
22

**ил. 22** Натюрморт, автор Р. Семашкевич. Комара в пространстве второго яруса колокольни Новодевичьего монастыря в Москве. 30-е гг. XX в., масляная роспись. Композиция под тканевой профилактической заклеюй. Фото О.М. Кечиной (АО «МНРХУ»)

Ввиду того что пространство церкви Иоанна Богослова готовится под богослужбное использование монастырем, а светская тематика живописи не соответствует пространству храма, было принято решение об отслоении остатков композиций<sup>[ил. 23]</sup>, переносе их на новое экспозиционное основание и в дальнейшем передаче в музей. Необходимо уточнить, что масляная роспись написана по древнему штукатурному грунту XVII в., чем также обусловлен выбор реставрационной методики в пользу отслоения росписи, при котором отделяется только тонкий живописный слой, тогда как при демонтаже красочный слой снимается вместе со штукатурным основанием.

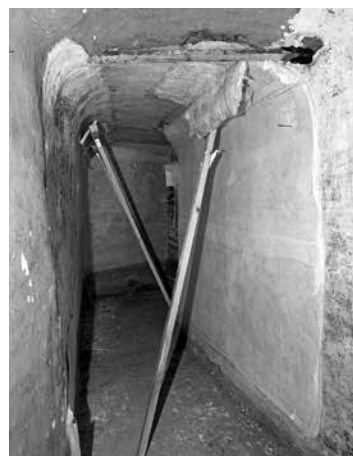
23

**ил. 23** Комара в пространстве второго яруса колокольни Новодевичьего монастыря в Москве. 30-е гг. XX в., масляная роспись, автор Р. Семашкевич. Процесс демонтажа живописи со стены  
Фото О.М. Кечиной (АО «МНРХУ»)

Работы вели реставраторы, имеющие большой опыт отслоения масляных росписей: художники-реставраторы II категории А.Г. Германова, А.И. Попова, О.В. Колпакова под руководством художника-реставратора I категории В.В. Сергиени и реставратора высшей категории Е.И. Серегиной. Сложнейшая операция по снятию живописи со стены была поделена на два этапа. Первый этап заключался в отслоении живописи с использованием тканевой профилактической заклеюй, нанесенный на коллагеновый клей. Непосредственно процесс отделения живописи от стены выполнялся при помощи прямых компрессов из смеси органических растворителей, приготовленных в виде гелевой массы. Экспозиция компрессов составляла два часа, в некоторых случаях ее приходилось увеличивать, после чего размягченный красочный слой подрезался при помощи специальных ножей с тонкими сменными лезвиями и с обратной стороны закреплялся клеем. Таким образом было снято 11,6 м<sup>2</sup> росписей. Непростая операция осложнилась нетрадиционной техникой живописи художника, которую можно охарактеризовать как смешанную: масляные краски положены поверх масляных шпаклевок и темперных покрасок серого цвета, использованных художником в качестве имприматуры. Работы продолжаются,
