ХРОНИКА

*П.А. Тычинская, В.В. Калашников,
Ю.А. Сычева, А.Л. Макарова*

Реставрационная хроника. Май — декабрь 2021 года

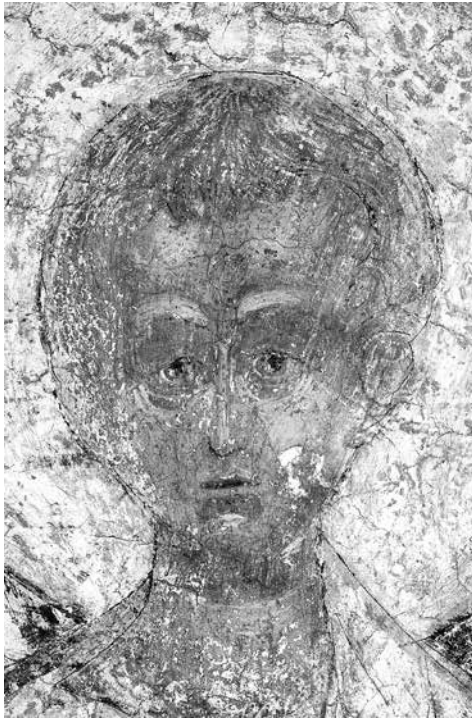
1

ил.1 Младенец Христос. Фрагмент композиции «Покров Пресвятой Богородицы». Смоленский собор Новодевичьего монастыря. Конец XVI в.

fig.1 The Christ Child. Fragment of the composition "The Intercession of the Theotokos". Our Lady of Smolensk Cathedral at the Novodevichy Convent in Moscow, the end of the 16th century

В Смоленском соборе монастыря практически полностью завершились работы по раскрытию древней живописи из-под позднейших поновительских записей и слоев загрязнения. Реставрация выполняется бригадой им. В.Д. Сарабьянова под руководством художника-реставратора высшей категории и заместителя ген. директора МНРХУ по научной работе Е.И. Серегинной. Росписи алтарной зоны оказались хорошей сохранности, особенно стоит отметить лики Христа и Романа Сладкопевца в сцене «Покров Богородицы», ангелов из композиции «Собор Архангелов» и сцены «Три отрока в пещи огненной». Лики написаны тонкими плавными, с нежными переходами от света к тени, объем формируется мелкими легкими белильными движениями, почти анатомически точно положенными. В соответствии с манерой письма они собраны круглящими линиями вокруг глаз, выделяют гребень носа, контур верхней губы, лоб и подбородок [ил. 1–3].

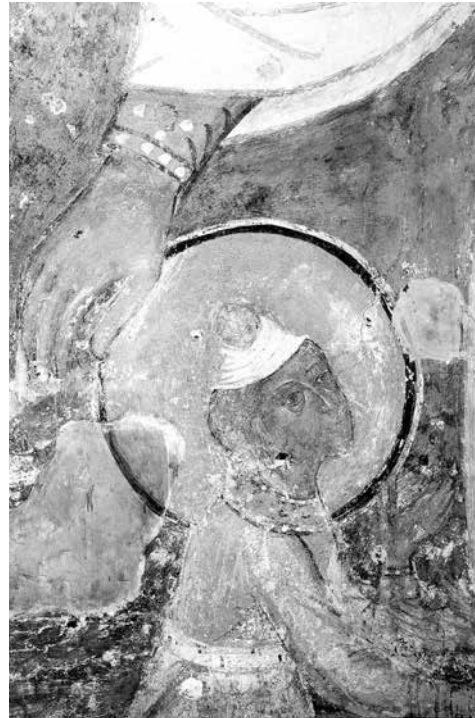
2

ил.2 Фрагмент композиции «Три отрока в печи огненной». Роспись конхи алтарной апсиды придела Св. архангела Михаила. Смоленский собор Новодевичьего монастыря. Конец XVI в.

fig.2 The fragment of the composition "The Fiery Furnace". Painting of the conch of the altar apse, apse Archangel Michael Chapel. Our Lady of Smolensk Cathedral at the Novodevichy Convent in Moscow, the end of the 16th century.

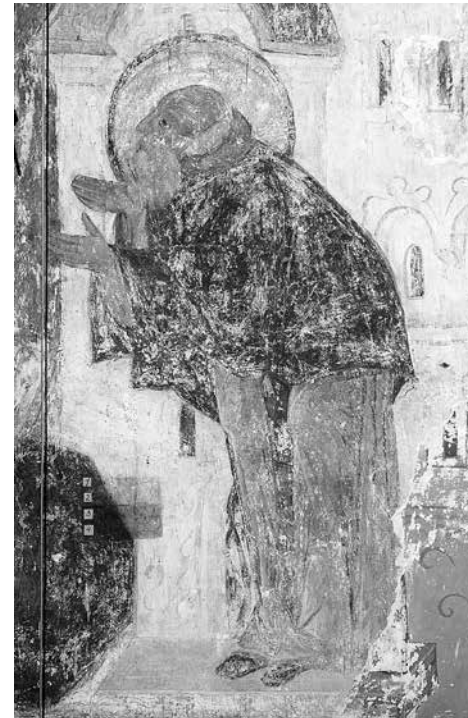
3

ил.3 Преподобный Архип. Фрагмент композиции «Чудо Архангела Михаила в Хонех». Роспись придела Св. архангела Михаила Смоленский собор Новодевичьего монастыря. Конец XVI в.

fig.3 St. Archippus. The fragment of the composition "The Miracle of the Archangel Michael at Chonae". Painting of the Archangel Michael Chapel. Our Lady of Smolensk Cathedral at the Novodevichy Convent in Moscow, the end of the 16th century.

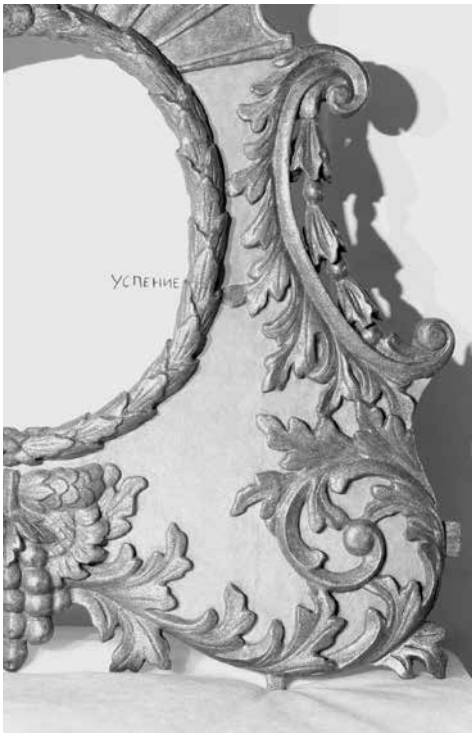
4

ил.4 Фрагмент резьбы. Картуш иконостаса церкви Сошествия Св. Духа. Конец XVII в. До золочения

fig.4 The fragment of carving. Cartouche of the iconostasis of the Descent of the Holy Spirit Church. Our Lady of Smolensk Cathedral at the Novodevichy Convent in Moscow, the end of the 17th century. Before gilding

Следует отметить, что в ходе реставрации 1980-х гг. иконостас Преображенской церкви был позолочен в технике морданного золочения. Для золочения «на мордан» в процессе этих работ проводилось шлифование древнего золота, что пагубно сказалось на сохранности авторского слоя. В рамках реставрационных работ, ведущихся на объектах Новодевичьего монастыря в настоящее время — на иконостасе Смоленского собора и иконостасе церкви Сошествия Святого Духа — специалистами бригады художника-реставратора первой категории С.В. Павицкого было предложено использовать другую методику золочения с использованием при воссоздании авторской позолоты бликовку в технике твореного золота и твореного серебра. Такой подход является наиболее щадящим, поскольку выбранная технология не повреждает сохранности авторского слоя. Этот метод уже успел хорошо зарекомендовать себя при реставрационных работах на иконостасе Успенского собора в Свияжске, а также на стадии пробных реставрационных работ [ил. 4, 5]. Техническое обоснование использования методики твореного золота и твореного серебра было одобрено на заседании Федерального научно-методического совета (ФНМС) при Министерстве культуры РФ.

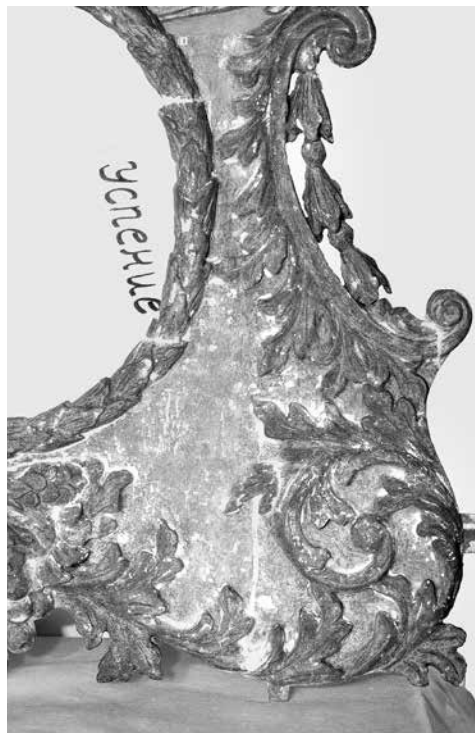
5

ил.5 Фрагмент резьбы. Картуш иконостаса церкви Сошествия Св. Духа. Конец XVII в. После золочения

fig.5 The fragment of carving. Cartouche of the iconostasis of the Descent of the Holy Spirit Church. Our Lady of Smolensk Cathedral at the Novodevichy Convent in Moscow, the end of the 17th century. After gilding

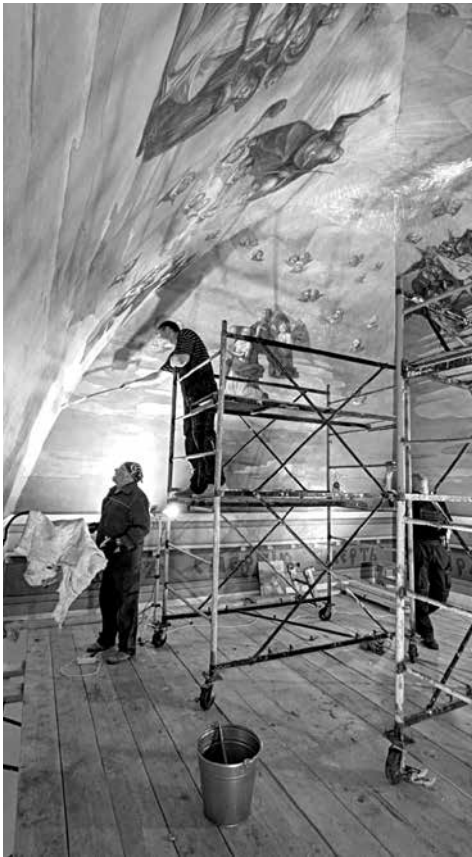
6

ил.6 Реставрация монументальной живописи свода часовни-усыпальницы Арсеньевых-Лермонтовых. Покрытие расчищенной живописи лаком

fig.6 The restoration of the vault painting. Burial chapel of the Arsenyev-Lermontovs. Covering the disclosed painting with varnish

Практически на всех участках отмечалось неоднозначное состояние сохранности живописи. На стенах наблюдались конструктивные трещины, отставания и вздутия штукатурного слоя. В ходе работ был реализован весь основной комплекс реставрационных мероприятий: с поверхности масляной живописи удалены загрязнения и копоть, проведена заделка трещин, а также восстановлены места утрат живописных композиций, расчищенные поверхности покрыты лаком. В результате вся живопись обрела художественную целостность и приведена в экспозиционный вид [ил. 6].

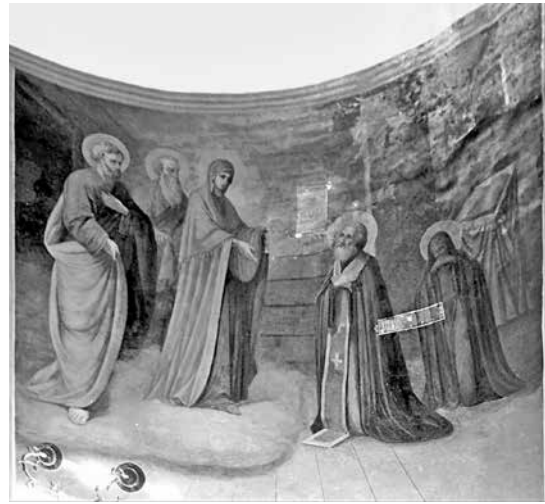
7

Матери преподобному Сергию Радонежскому» в своде южного придела [ил. 7]. Стоит отметить, что в результате бесконтрольной реставрации начала 1990-х гг. многие композиции фактически заново переписывались. В первую очередь речь идет об образах святых в арке южного придела (пророка Ильи и святого преподобного Серафима) и композиции «Воскресение» в конхе алтаря храма.

До проведения исследований с использованием зондажей оценка актуального состояния монументальной живописи оставалась неопределенной. При пробном раскрытии участков сводов южного придела, северной стены южного алтаря и северной стены центрального четверика были обнаружены наслоения с фрагментами живописной композиции с трудно распознаваемой иконографией ввиду малой площади раскрываемых участков. Предполагается, что эти наслоения относятся к более ранней живописи XVIII в. Архивные фотографии также свидетельствуют о наличии живописи в своде южного придела, которая была впоследствии заштукатурена.

ил.7 Композиция «Явление Божией Матери преподобному Сергию Радонежскому». Роспись свода южного придела церкви Святителя Николая в Старом Ваганькове. Пробные работы по раскрытию живописи

fig.7 The composition “Appearance of the Mother of God to the Sergius of Radonezh”. Vault painting of the southern side-altar of the Church of St. Nicholas in the Old Vagankovo. Test work on the disclosure of painting

По итогам реставрационных исследований обстоятельной реставрации подлежит композиция «Явления Божией Матери преподобному Сергию Радонежскому» в своде придела, находящаяся в крайне неудовлетворительном состоянии, а также образы евангелистов в парусах центрального четверика. Необходимо отметить высокий художественный уровень живописи изображений святителя Николая Чудотворца, царицы Александры, мученика Виктора, святых князей Бориса и Глеба, целителя Пантелеймона и Георгия Победоносца. Тонкие лессировки, сложная светотеневая проработка форм отражают характерные тенденции в русском церковном изобразительном искусстве рубежа XIX–XX вв. Росписи церкви святителя Николая в Старом Ваганькове, созданные после 1896 г., представляют собой яркий и весьма характерный памятник стиля модерн, требующий тщательной и осторожной реставрации, а также подробного изучения.
