А.Л. Макарова, О.Е. Полушкина, В.Б. Калашников

Хроника реставрации МНРХУ с декабря 2021 года по апрель 2022 года

Актуальный раздел «Хроники» посвящен событиям в реставрационной деятельности МНРХУ с декабря 2021 г. по апрель 2022 г.

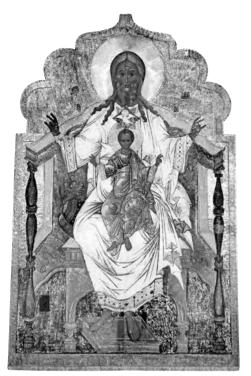
ил. 1 Отечество. Икона из праотеческого ряда иконостаса Смоленского собора Новодевичьего монастыря. Конец XVI — начало XVII в.

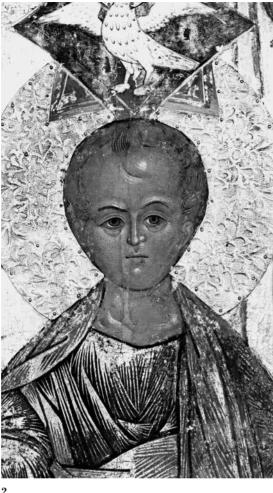
ил. 2 Младенец Христос. Фрагмент иконы «Отечество» из праотеческого ряда иконостаса Смоленского собора Новодевичьего монастыря. Конец XVI — начало XVII в.

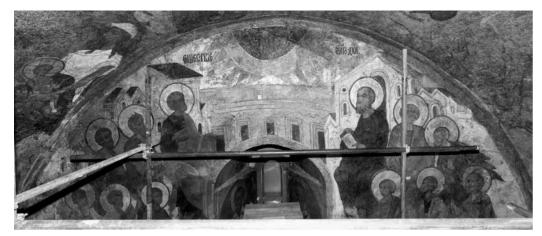
ил. 6 Успенский собор Московского Кремля. Южная стена, восточный люнет. Композиция «Сошествие Святого Духа на апостолов». Вид в процессе выполнения проб.

Живопись Успенского собора неоднократно поновлялась 2 , что привело к появлению множества разновременных вставок, а также к значительным потертостям и утратам авторского красочного слоя. В результате уровень сохранности живописи 1642–1643 гг. оказался различным, но в целом допускающим ее полное раскрытие. В таком ключе (с полным раскрытием авторской живописи из-под записей) выполняется экспозиционный участок в юго-восточном своде собора, на композиции «Рождество Христово», ранее аналогичным образом была раскрыта сцена «Сретение» на противоположном северо-восточном своде. Новый подход к раскрытию авторской живописи, предполагающий удаление всех сохраненных в предыдущие этапы реставрации записей, поможет составить наиболее правдивое представление о живописи Успенского собора XVII столетия, а также позволит увидеть подлинный авторский колорит, который оказался гораздо светлее, ярче и сложнее прежнего, изменившегося в результате поздних плотных и темных прописей $[{}^{\text{и.г.}}6-9]$. На сегодняшний день живопись XVII в. в юго-восточной части четверика собора практически полностью очищена от пылевых загрязнений и копоти, начаты штукатурные работы, за которыми последует процесс тонирования.

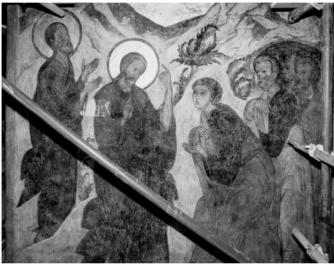
ил. 7 Успенский собор Московского Кремля. Юго-восточный свод. Композиция «Рождество Христово». Фрагмент экспозиционного участка. Вид до реставрационных работ

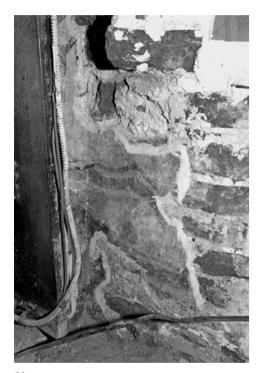
ил. 10 Успенский собор Московского Кремля. Помещение бывшего Филипповского придела. Пробное раскрытие живописи XVII в. из-под слоя поздних покрасок

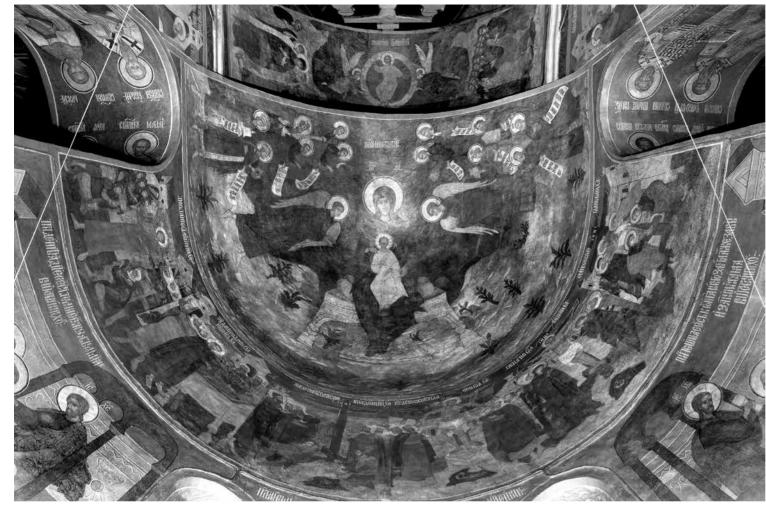
ил. 12 Троицкий собор Троице-Сергиевой лавры. Конха центральной апсиды. Композиция «Похвала Богоматери». Общий вид до реставрационных работ

Как известно, Троицкий собор расписывался при участии Андрея Рублева и Даниила Черного, однако эта живопись не уцелела. Настоящие росписи, относящиеся к 1635 г., согласно общепринятому в искусствоведческой литературе мнению, сохранили иконографию XV в. [и.т. 12-14]. Живопись неоднократно поновлялась. К началу первой реставрации в конце 1930-х гг. под руководством художника-реставратора П.И. Юкина насчитывалось свыше семи наслоений разного времени 3.

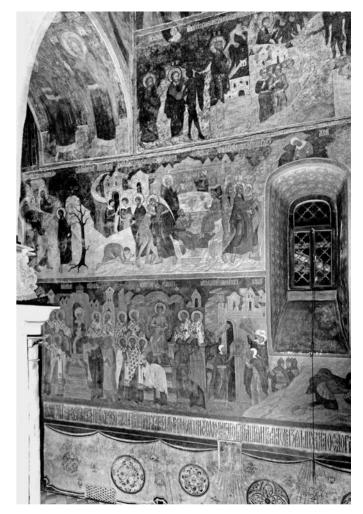
ил.15 Троицкий собор Троице-Сергиевой лавры. Южный компартимент. Фрагмент с изображением преподобного. Вид до реставрационных работ

К началу работ художников-реставраторов МНРХУ в феврале 2022 г., живопись состояла из двух основных комплексов: фрески XVII в., расположенные в верхней части собора по стенам и сводам, и реставрационные дополнения XX столетия, покрывающие нижние части стен, столбов и порталов. Стенопись сильно потемнела, некоторые сюжеты практически не читаются из-за плотного слоя пыли и копоти. Со временем оказались потускневшими и реставрационные тонировки, выполненные темперными красками. В верхних частях подпружных арок и сводов наблюдаются значительные отставания известково-песчаной штукатурки XVII в. от белокаменной кладки. На первом этапе выполнялись пробные работы для отработки принятой реставрационной методики. В настоящее время проводится удаление слоя загрязнений сухим способом при помощи специальных резиновых губок и ластиков, после чего удаляется слой копоти водно-спиртовым раствором. Выполняется выборка сильно загрязненных, засмолившихся участков, удаляются высолы ямчуги, параллельно осуществляется укрепления красочного слоя. Завершить работы предполагается к 12 июня 2022 г.^[ил. 15,16].

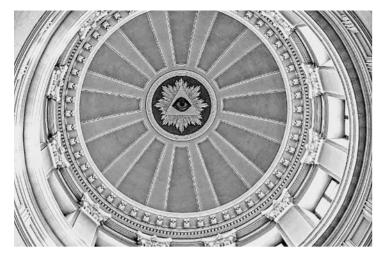
- ил.17 Троицкий собор в Яхроме. Центральный свод. Композиция «Всевидящее око» fig.17 The Trinity Cathedral in Yakhroma. Central vault. Composition "The All-Seeing
- ил.18 Троицкий собор в Яхроме. Паруса. Образы евангелистов Матфея и Иоанна fig.18 The Trinity Cathedral in Yakhroma. The pendentives. Images of the Evangelists Matthew and John
- ил.19 Спасская Церковь в селе Круглое. Вид на алтарное пространство ${
 m fig.}19$ The Church of the Savior in the village of Krugloye. View of the altar space
- **ил.20** Спасская Церковь в селе Круглое. Центральная апсида. Композиция «Богоматерь с Младенцем на троне»

Художественное решение интерьера собора в силу разновременных переделок, а также поздних чинок лишено целостности и композиционного единства. Живопись последнего десятилетия XIX в. уцелела в скуфье центрального купола, где размещена композиция «Всевидящее око Божие» $[\mathbf{u.n.} 17]$, а также в парусах — образы четырех евангелистов: Матфея, Марка, Луки и Иоанна $[\mathbf{u.n.} 18]$. Там, где нет росписей стены покрыты бирюзовой покраской. Задачи, поставленные перед специалистами МНРХУ заключаются в реставрации и сохранении имеющихся росписей (в процессе реставрации возможно обнаружение новых участков стенописи), а также воссоздание утраченных элементов живописной программы. Воссоздание утраченных росписей требует большой научной, архивной и художественной работы. Для разработки эскизов требуется изучение и поиск фотографических материалов, иконографических и стилистических аналогий.
