Д.А. Скобцова

Хроника реставрационных работ Межобластного научно-реставрационного художественного управления в Спасо-Преображенском храме Евфросиниева монастыря в Полоцке (2022 г.)

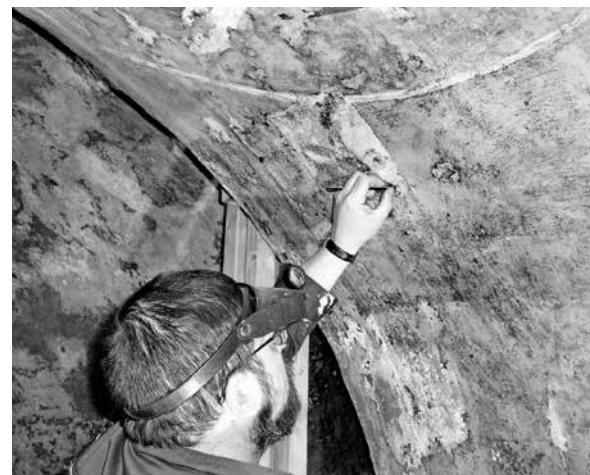
2

ил.2 Удаление масляной покраски 1885 г. с живописи 1837 г.
Южный склон алтарной арки Спасского храма в Полоцке. Фото О.А.Захаровой. 2007 г.
fig.2 Removal of oil paint of 1885 from the mural of 1837. The southern slope of the altar arch of Our Saviour Church in Polotsk. Photo by O.Zakharova. 2007

Планомерная реставрация росписи полоцкой Спасской церкви (около 1161 г., ранний XIII в.) была начата белорусскими специалистами на рубеже 1980-х и 1990-х гг. Московские художники-реставраторы под руководством В.Д. Сарабьянова, а впоследствии — Е.И. Серegiной подключились к работам в 2007 г. [илл.2], когда часть фресок уже была освобождена от поздних масляных записей и покрасок. Тогда задачей специалистов являлось не только раскрытие древней стенописи, но и сохранение поновительских слоев живописи XIX в.²

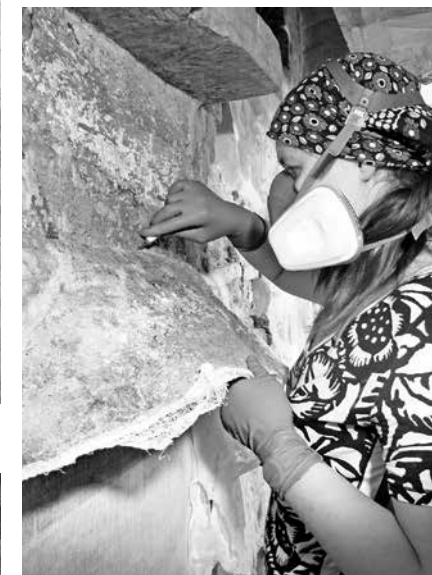
3

ил.3 Отслоение масляной записи 1885 г. Восточная грань северо-западного подкупольного столба Спасского храма в Полоцке. Фото из архива А.Г.Германовой. 2011 г.
fig.3 Detachment of oil overpainting of 1885. The eastern face of the northwest pillar of Our Saviour Church in Polotsk. Photo from the archive of A.Germanova. 2011

К настоящему времени масляные росписи отслоены с поверхности фресок³ [илл.3] и смонтированы на новые экспозиционные основания, а первоначальная стенопись почти вся раскрыта от чужеродных наслоений и прошла консервацию. К зонам, где живопись XII столетия пока не выявлена в полном объеме, относятся ниши и аркосолии в нижних частях стен наоса и нартекса, свод центрального компартамента хор, а также некоторые фасады церкви. В первом случае стенопись местами скрыта под кирпичными закладками, а также, судя по освобожденным от них участкам, под загрязнениями, емчугой и налипшим штукатурным раствором. С поверхности росписи на хорах впоследствии предстоит удалить прочную шпаклевку XVII–XVIII (?) вв.

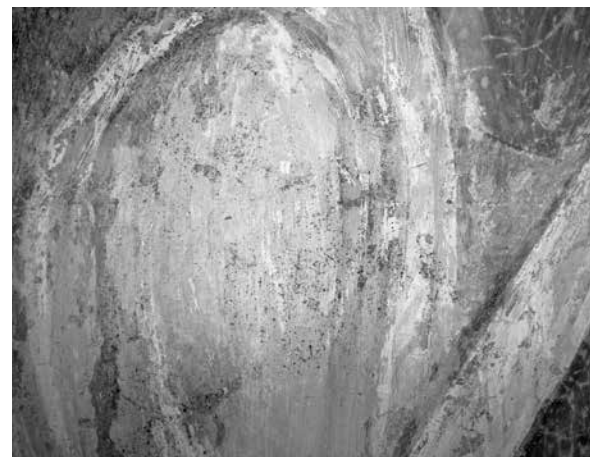
4

ил.4 Биоповреждения на изображении одежд апостола. Деталь композиции «Евхаристия»
Фреска центральной апсиды Спасского храма в Полоцке. Около 1161 г. Фото автора. 2021 г.
fig.4 Micromycetes on the depiction of the apostle's garment. Detail of the composition "Communion of the Apostles". Fresco of the central apse of Our Saviour Church in Polotsk. Ca. 1161. Photo by the author, 2021

На сегодняшний день актуальной проблемой реставрации фресок Спасского храма является не только завершение их раскрытия, но и удаление слоя загрязнений, осевших за прошедшие годы на всей выявленной живописи, а также колоний микромицетов⁴ [илл.4,5]. Появление биопоражений, которые обнаружены на разных участках росписи алтаря и наоса⁵, можно связать с демонтажом старого деревянного пола, выполненным в 2015 г. Игнорирование отмеченной проблемы может привести к необратимым разрушениям фресок в случае дестабилизации микроклимата в интерьере церкви. В отсутствие лесов будет невозможно своевременно зафиксировать эти процессы во всех зонах храма и принять надлежащие меры.

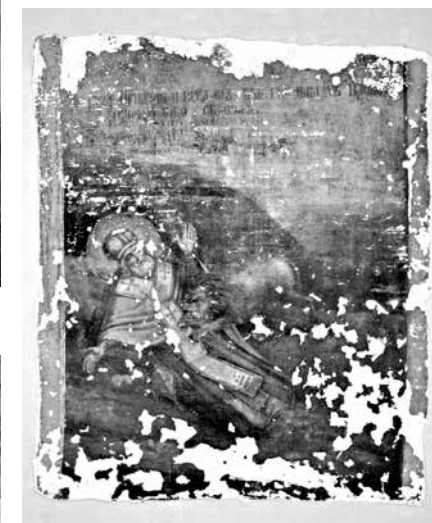
6

ил.6 Мученичество свт. Игнатия Богоносца. Отслоенная масляная живопись Спасского храма в Полоцке. 1885 г. Художественная галерея в Полоцке. Фото А.И.Поповой. 2013 г.
fig.6 The Martyrdom of St. Ignatius the God-Bearer. Detached oil painting from Our Saviour Church in Polotsk. 1885. Polotsk Art Gallery. Photo by A.Popova, 2013

Отдельной проблемой остается завершение реставрационных работ на фрагментах отслоенных масляных записей XIX в., которые стали предметами музейного хранения (в настоящее время экспонируются в Полоцкой художественной галерее) [илл.6]. Перечень необходимых мероприятий на поздней росписи Спасо-Преображенского храма включает в себя укрепление живописи, удаление потемневшего покрывного слоя и частичной записи при их наличии, подведение реставрационного грунта в места утрат и тонирование⁶.

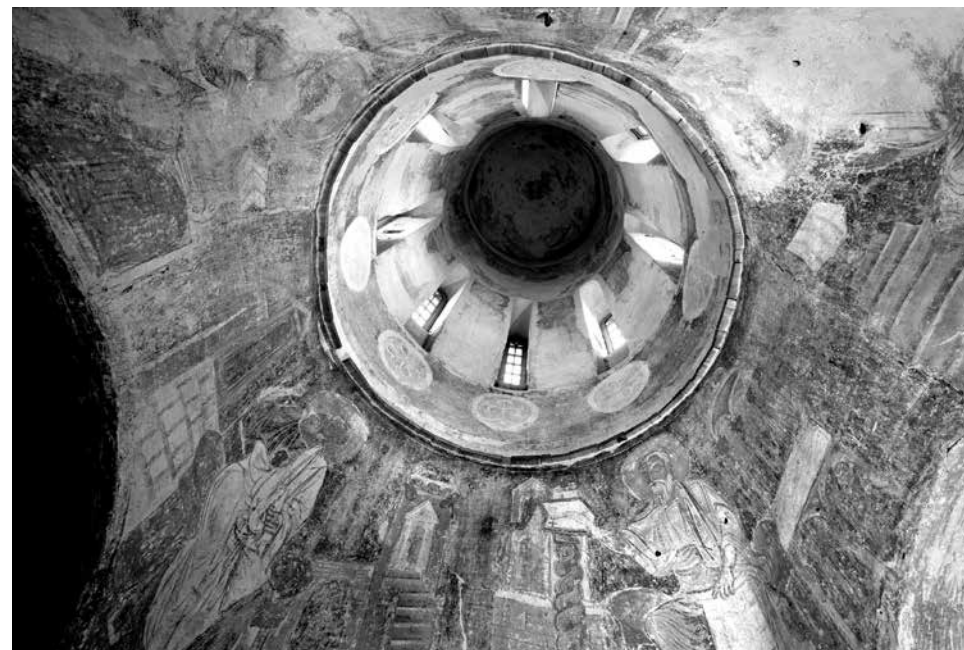
8

ил.8 Вид на купол, барабан и паруса после реставрационных работ 2012 г. Спасский храм
 в Полоцке. Около 1161 г. Фото Ю.И.Малиновского. 2012 г.

fig.8 View of the dome, drum and pendentives of Our Saviour Church in Polotsk
 after restoration of 2012. Photo by Yu.Malinovsky. 2012

В рабочем сезоне 2022 г., длившемся с июня по октябрь, внимание специалистов МНРХУ было сосредоточено на повторной реставрации фресковой росписи скуфьи купола, барабана и парусов церкви Евфросиниева монастыря [ил. 7]. Система декора этой зоны характерна для искусства Древней Руси и стран византийского мира XII столетия. Купол и верхняя часть барабана отведены под композицию «Вознесение Господне»: в скуфье представлена сфера со Спасителем, а участок стен барабана над окнами занимают фигуры апостолов, Богородицы и двух указующих на Христа ангелов. В простенках восьми оконных проемов размещены ростовые образы ветхозаветных пророков, среди которых атрибуированы Даниил, Иона (?), а также цари Давид и Соломон. Судя по немногочисленным фрагментам красочного слоя, которые сохранились на откосах окон, они были украшены растительным узором. Между оконными проемами и подбарабанным кольцом проходит узкий фриз из восьми медальонов, заполненных стилизованным орнаментом, а в парусах храма по традиции изображены четыре евангелиста [ил. 8].

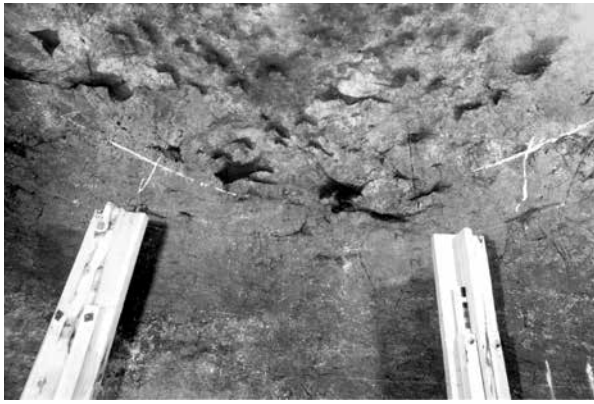
9

ил.9 Купол Спасского храма в Полоцке. Вид до реставрации 1990-х гг.
Фото В.В. Ракицкого. 1992 г.

fig.9 The dome of Our Saviour Church in Polotsk. View before restoration of the 1990s
Photo by V.Rakitsky. 1992

Ранее реставрационное вмешательство проводилось в этой зоне дважды. Раскрытие стенописи от стойких загрязнений и плотного слоя копоти, а также от частично сохранившихся масляных записей и шпаклевок разного состава было выполнено под руководством белорусского художника-реставратора В.В.Ракицкого, вероятно, в 1990-х гг. [ил.9,10]. Тогда же в места утрат древнего грунта подведен штукатурный раствор серого цвета, приготовленный с добавлением пигмента [ил.11].

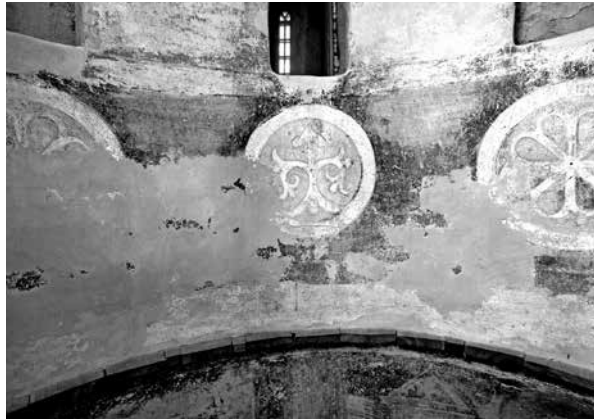
11

ил.11 Медальоны с орнаментом. Фреска барабана Спасского храма в Полоцке. Около 1161 г. Вид после реставрации 2012 г. Фото Ю.И. Малиновского. 2012 г.

fig.11 Medallions filled with ornaments. Fresco of the drum of Our Saviour Church in Polotsk Ca. 1161. View after restoration of 2012. Photo by Yu.Malinovsky. 2012

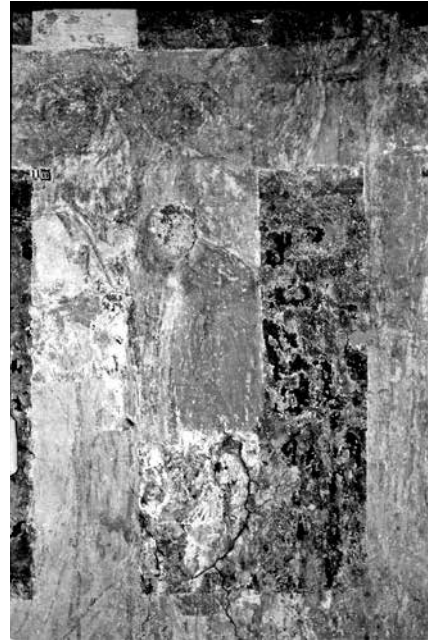
10

ил.10 Апостолы из композиции «Вознесение Господне». Фреска барабана Спасского храма в Полоцке. Около 1161 г. Вид в процессе реставрации 1990-х гг. Фото В.В. Ракицкого. 1995 г.

fig.10 The Apostles from the "Ascension of the Lord". Fresco of the drum of Our Saviour Church in Polotsk. Ca. 1161. View in the process of restoration of the 1990s. Photo by V.Rakitsky. 1995

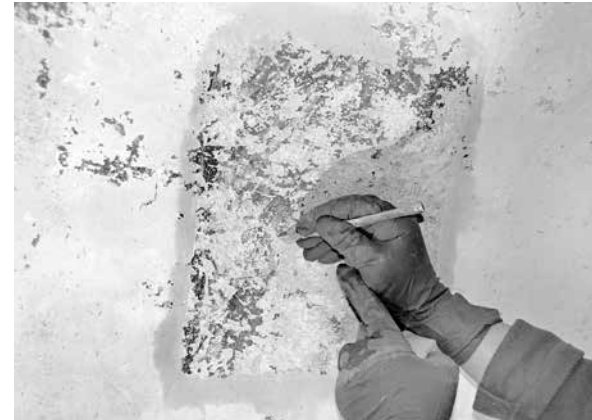
13

ил.13 Удаление реставрационного штукатурного раствора с фресковой росписи. Купол Спасского храма в Полоцке. Около 1161 г. Фото автора. 2021 г.

fig.13 Removal of restoration plaster from fresco painting. The dome of Our Saviour Church in Polotsk. Ca. 1161. Photo by the author. 2021

Визуальный осмотр стенописи, выполненный сотрудниками МНРХУ осенью прошлого года, показал, что на поверхности снова появились загрязнения [ил.12], в скуфье купола имеются немногочисленные биопоражения (микроролонии коричневого цвета), локализующиеся на реставрационных штукатурных дополнениях 1990-х гг., а последние повсеместно выходят за пределы утрат древнего грунта. Пробные работы по раскрытию фресок подтвердили, что реставрационный раствор перекрывает значительные по площади участки стенописи и деструктированного известково-цемяночного грунта XII в. [ил.13,14]. Таким образом, крупные штукатурные дополнения, которые выглядели как вставки в местах утрат живописи до кладки, в действительности являлись шпаклевками, выравнивающими поверхность частично выкрошившегося фрескового грунта.

поздних штукатурных затирок, шпаклевок, высолов, побелок и частичных записей. В большинстве случаев работа ведется механическим способом, для размягчения масляной краски используется смесь органических растворителей с добавлением воды. Параллельно с этими операциями были утоньшены крупные реставрационные вставки на откосах оконных проемов барабана, выходящие на поверхность простенков, там же частично выполнены штукатурные работы, по всей площади рабочего участка укреплен отставший от кладки грунт живописи. Завершение реставрации фресковой декорации верхней зоны церкви Евфросиниева монастыря намечено на 2023 г.

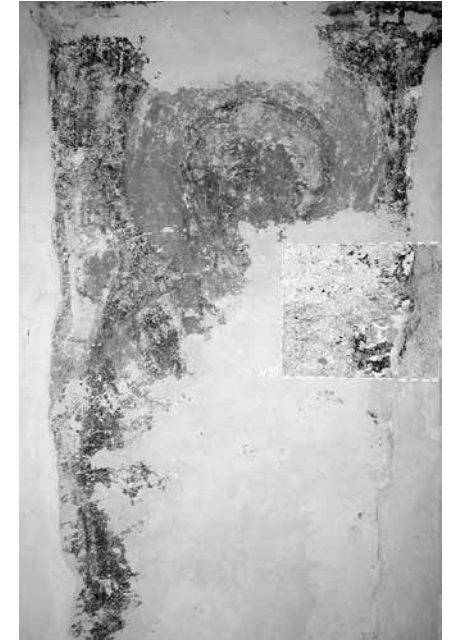
14

ил.14 Пробное раскрытие фресковой росписи. Пророк Даниил. Фреска барабана Спасского храма в Полоцке. Около 1161 г. Фото автора. 2021 г.

fig.14 Trial uncovering of fresco painting. The Prophet Daniel. Fresco of the drum of Our Saviour Church in Polotsk. Ca. 1161. Photo by the author. 2021

На композиции «Вознесение Господне» под слоем серого раствора были обнаружены немногочисленные более прочные штукатурные дополнения белого цвета, которые лежат в глубоких утратах авторского грунта и поверх вставок, приготовленных с добавлением песка крупной фракции. Этот слой белого раствора, местами заходящий на живопись, также относился к этапу работ 1990-х гг. После удаления всех реставрационных шпаклевок стало понятно, что в ходе предшествующего вмешательства не завершена довыборка масляной и клеевой записей, с древней росписи не были полностью сняты поздние штукатурные затирки (белая с песком средней фракции в скупье и верхней половине барабана, коричневая с мелким песком в западной части барабана на изображениях апостолов и пророков). Также местами на поверхности деструктированного грунта XII в. оставлена трудноудаляемая копоть (нижние части фигур апостолов на северном и западном участках верхнего регистра росписи барабана). На откосах оконных проемов под реставрационными шпаклевками выявлены лежащие на авторской росписи поздние побелки, емчуга, слой штукатурки кремового цвета с мелким наполнителем.

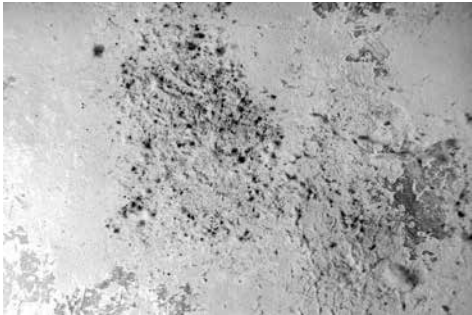
16

ил.16 Биоповреждения. Фреска купола Спасского храма в Полоцке. Около 1161 г.
Фото автора. 2022 г.

fig.16 Micromycetes. Fresco of the dome of Our Saviour Church in Polotsk. Ca. 1161
Photo by the author. 2022

Летом 2022 г. реставрационное вмешательство было начато с биоцидной обработки и удаления плесневых грибов, появившихся на фресках и вставках после установки лесов, настилы которых препятствуют свободной циркуляции воздуха в интерьере церкви. Биопоражения наблюдались в верхней половине стен барабана и откосов окон, а особенно интенсивные — в скуфье купола, где отмечены многочисленные обширные участки со сплошным ростом колоний микроскопических грибов [ил.15,16]. В течение реставрационного сезона на небольшом штукатурном дополнении в центре скуфьи еще несколько раз развились микромицеты, что было вызвано протечкой в месте крепления креста главы храма. В настоящее время вставка удалена, принят ряд мер по устранению причин протечки и намочения кладки купола, однако до разборки лесов, а по возможности и после нее необходимо наблюдать за состоянием этого участка.

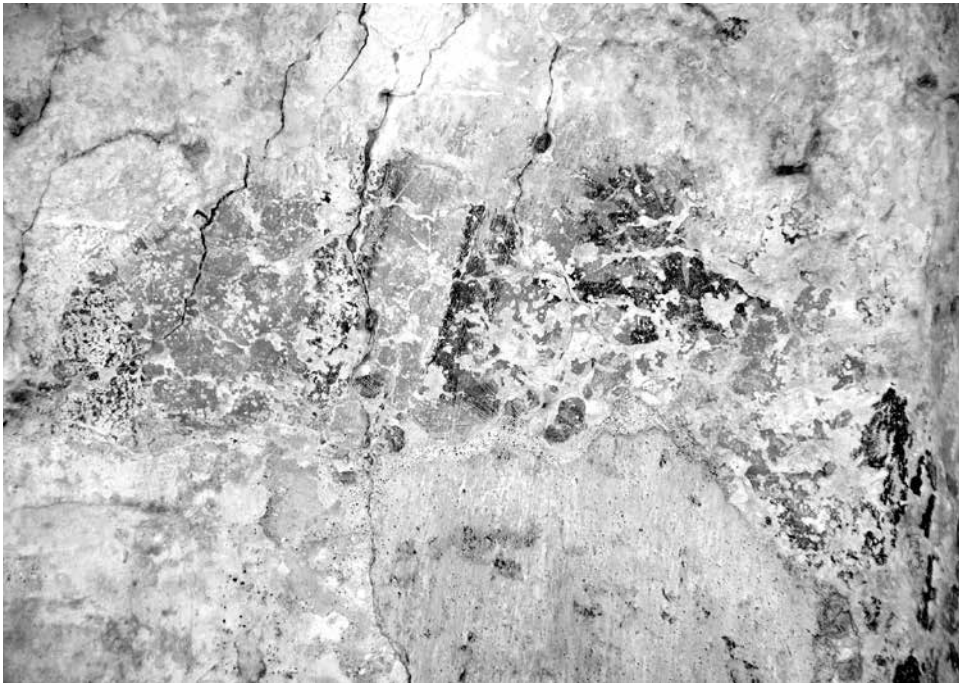
ил. 17 Деталь сцены с изображением анахорета. Фреска хор Спасского храма в Полоцке
Около 1161 г. Фото автора, 2022 г.

fig. 17 Detail of the scene with the image of the hermit. Fresco of the choirs of Our Saviour
Church in Polotsk. Ca. 1161. Photo by the author. 2022

В восточной части северного склона свода центрального компартимента хор выявлено изображение обнаженных ниже колена ног, представленное на фоне горок с невысокими кустарниками [ил. 17]. Очевидно, что это деталь сюжетной сцены с анахоретом, входящей в состав монашеской темы стенописи Спасо-Преображенской церкви. Судя по небольшим участкам живописи, которые просматриваются в утратах поздней шпаклевки, продолжение работ позволит дополнить этот цикл.
