А.Л. Баталов, А.В. Яганов

История реставрации собора Киржачского Благовещенского монастыря и проблема реконструкции его первоначального облика¹

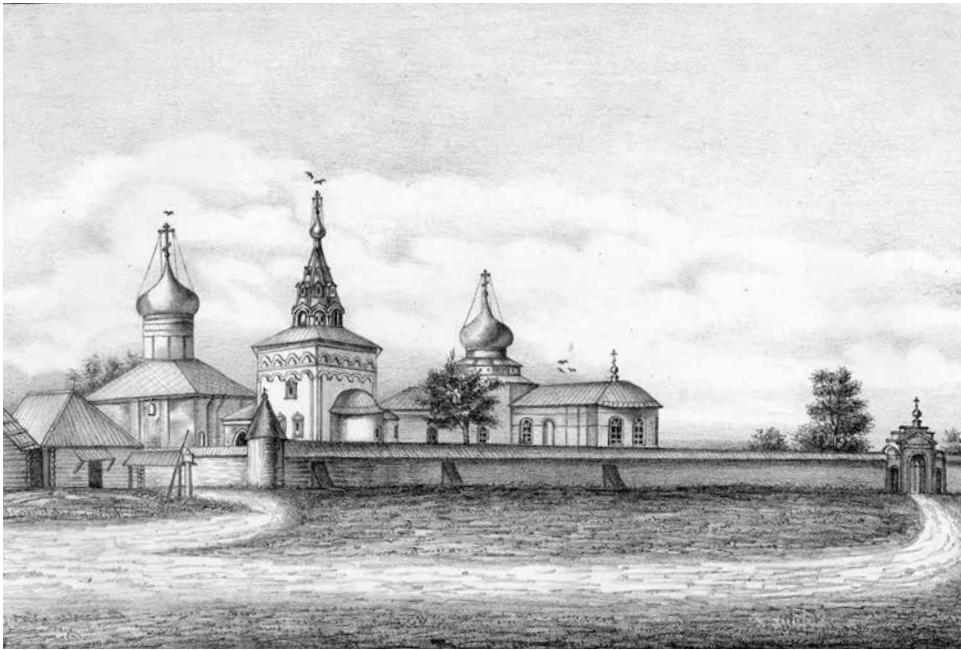
ил. 2 Церкви Прп.Сергия, Спаса, Благовещения в Киржаче
Литография Голышова в с. Мстере
1861. По кн.: [Тихонравов, 1863]
В приложении к выпуску

⁵ Литография И.А. Голышова с наиболее поздним изображением церкви со скатной крышей датирована 1861 г. Вероятное возобновление Благовещенского храма происходило около 1875 г., когда по инициативе благотворителя А.А. Соловьева он переименовывается из приходского в соборный [Токмаков, 1884. С. 49–50].

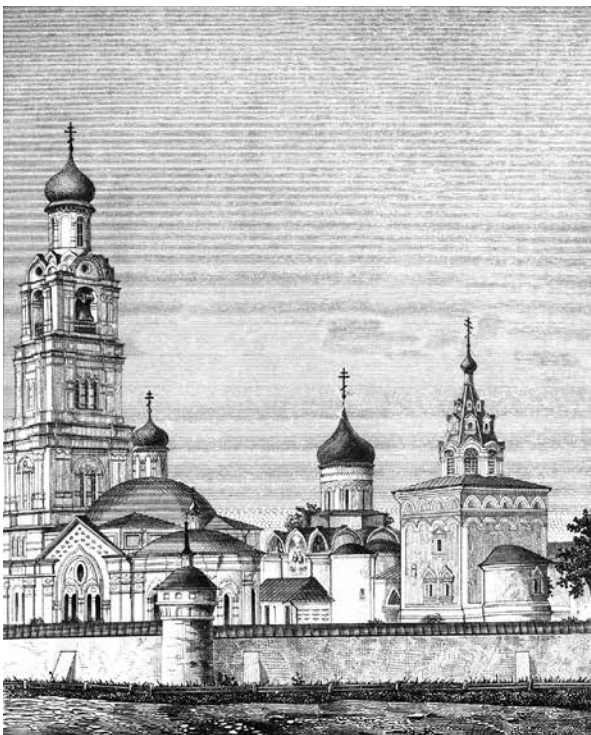
ил. 3 В. Королев. Соборная церковь города Киржача. Литография
По кн.: [Виноградов, 1880]
Фронтиспис

Время другого капитального ремонта Благовещенской церкви документально не установлено, вероятно, он происходил между 1861 и 1875 гг.⁵ Его результатом стала замена скатной крыши на позакомарное покрытие четверика, сооружение восьмерика в основании барабана и устройство повышенных сферических кровель над апсидами с целью придания завершению церкви «древнего вида». Новый облик Благовещенской церкви был представлен на литографии В. Королева 1881 г., помещенной в брошюре протоиерея А. Виноградова [Виноградов, 1880] [ил. 3].

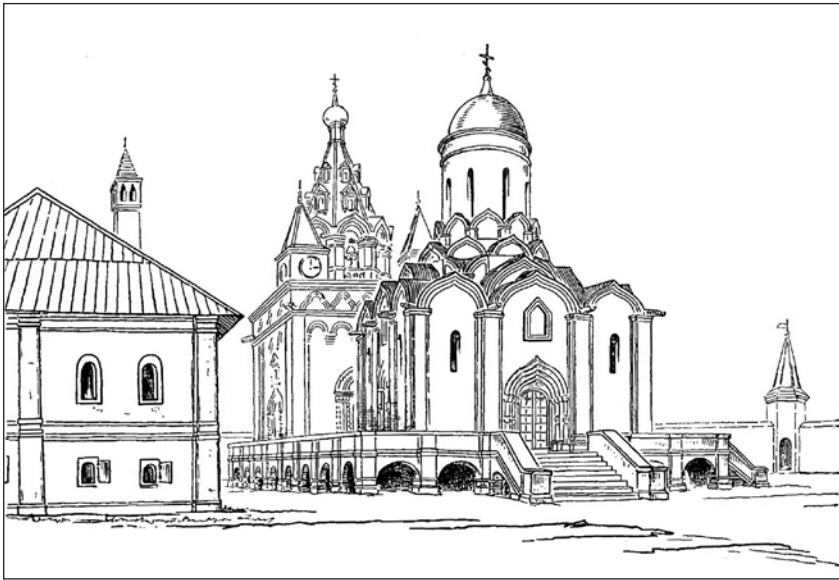
4

ил.4 Верх собора в Киржаче. Существующий вид. Рисунок П.Н. Максимова. По кн.: [Максимов, 1963. С. 234]

Отметив, что существовавшие тогда фасадные закомары относятся к XIX в., он предположил, что первоначальные были ниже существующих, что исключало существование карнизов в завершении боковых фасадных прясел, поэтому на его реконструкциях они отсутствуют. Также он увидел остатки трех ярусов кокошников (четвертый находился в основании барабана и открыт П.Д. Барановским в 1933 г.). Второй ряд — это четыре кокошника, поставленные по сторонам света и «отвечавшие ступеням цилиндрических сводов среднего нефа и транспта, видимые на чердаке, но не сохранившие завершений и профилировки» [Там же]. Третий ярус образовывали элементы, закрывавшие повышенные подпружные арки. В плане они образовывали квадрат, «параллельный стенам собора» [ил. 4].

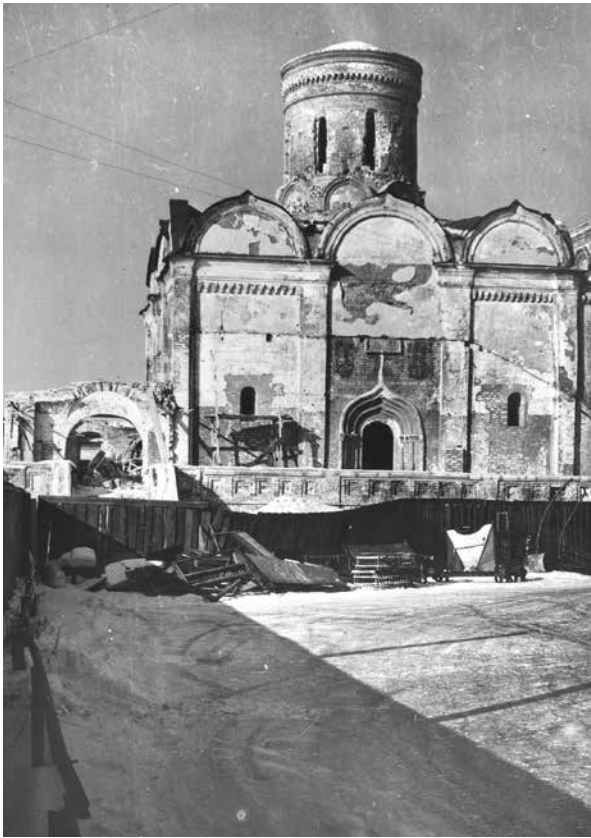
ил. 6 Благовещенский собор
Вид с запада. Фото в процессе
реставрации. Архив
Благовещенского Киржачского
монастыря

В Пояснительной записке нет информации о первоначальном карнизе барабана. Судя по фото, над поясом кронштейнов сохранялось до пяти рядов кладки. Другие снимки представляют барабан со штукатурными тягами XIX в., кладкой, разобранный до отметки этих пяти рядов или уже вычищенной профилировкой, достоверность которой ничем не обоснована и не документирована¹⁸ [ил. 6].

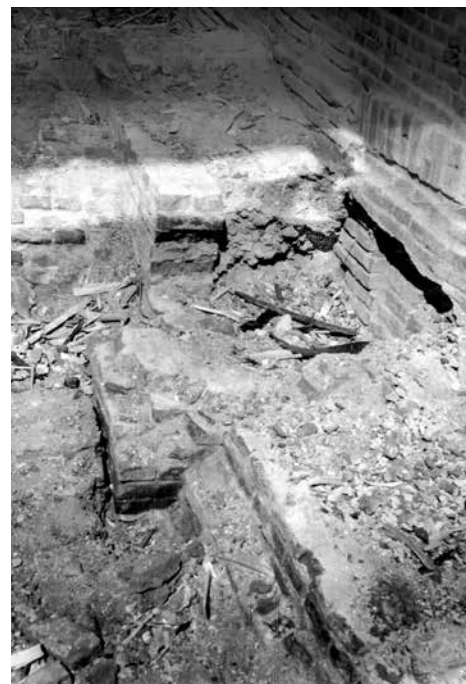
ил. 10 Благовещенский собор. Фрагменты кокошников второго яруса южного фасада. Фото во время реставрации. Архив Благовещенского Киржачского монастыря

В приложении к Пояснительной записке можно увидеть фотографии кладок, интерпретированных как остатки центральных кокошников второго ряда на западном и южном фасадах [ил. 10, 11]. На фотографии «Остатки средней закомары западного фасада собора» виден фрагмент стенки толщиной в один кирпич, возведенной перпендикулярно направлению свода. Судя по фотографии, она сложена из кирпича того же размера, что и свод. Правда, на продольном разрезе, показывающем конструкцию восстанавливаемых центральных кокошников второго ряда, показано, что их подлинная кладка на западной стороне собора не сохранилась, в отличие от восточной стороны, где у центрального кокошника изображены остатки первоначальной кладки. Существует и фотография остатков центрального кокошника второго ряда на южной стороне собора, но на поперечном разрезе его подлинная кладка также не показана, в отличие от кокошника на северной стороне. Что же касается диагональных кокошников, остатки которых были обнаружены во время

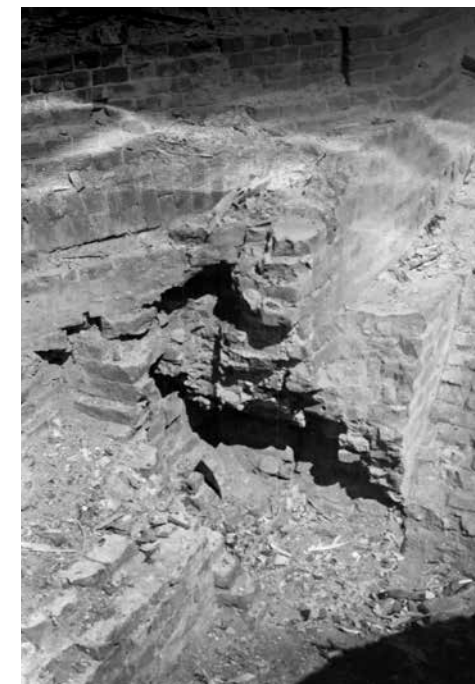
ил. 11 Благовещенский собор. Фрагменты кокошников второго яруса западного фасада. Фото во время реставрации. Архив Благовещенского Киржачского монастыря

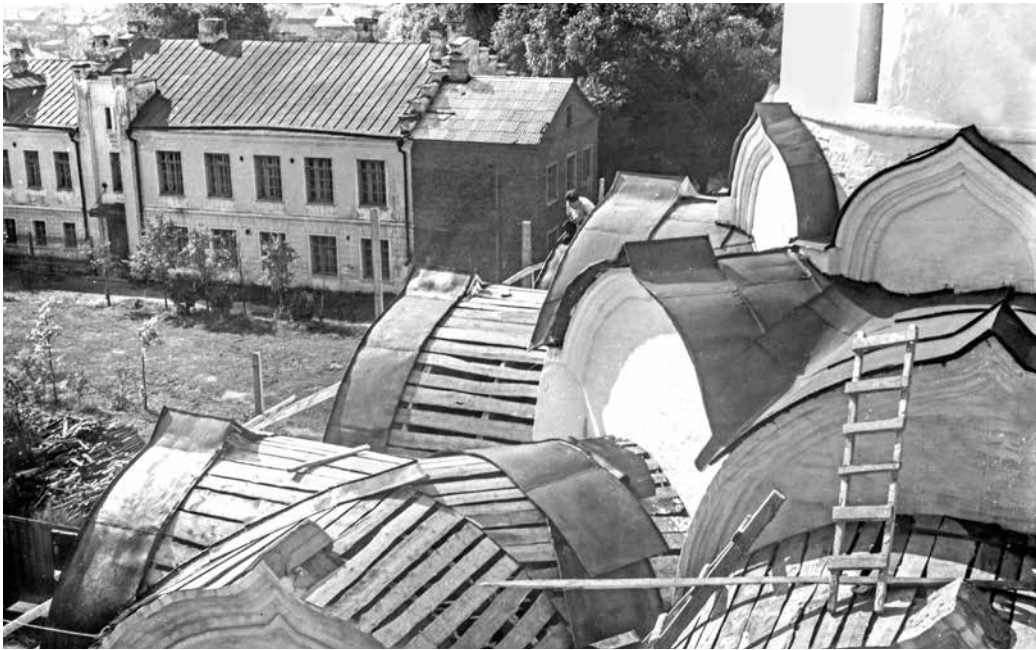
12

ил.12 Благовещенский собор. Кокошники второго яруса и закомары. Фото в процессе реставрации. Архив Благовещенского Киржачского монастыря

Кроме минимальной расчистки чердака, поверхностный подход к исследованиям заключается и в том, что обкладка 1870-х гг. была разобрана лишь в верхней части (до отметки закладки металлического пояса), что совершенно не прибавило никакой дополнительной информации. Следовательно, изыскания, позволяющие в той или иной мере реконструировать этот наименее сохранившийся участок завершения памятника, проведены не были, а принятые авторами решения являются крайне спорными и натянутыми. Например, пяты архивольтов восстановленных фронтальных закомар не имеют выраженных импостов и расположены в случайных местах. У диагональных же, чьи плоскости оказались странно заглублены относительно фронтальных, архивольты вообще упираются в боковые стенки последних, чему мы не можем найти никаких аналогов [ил. 12].

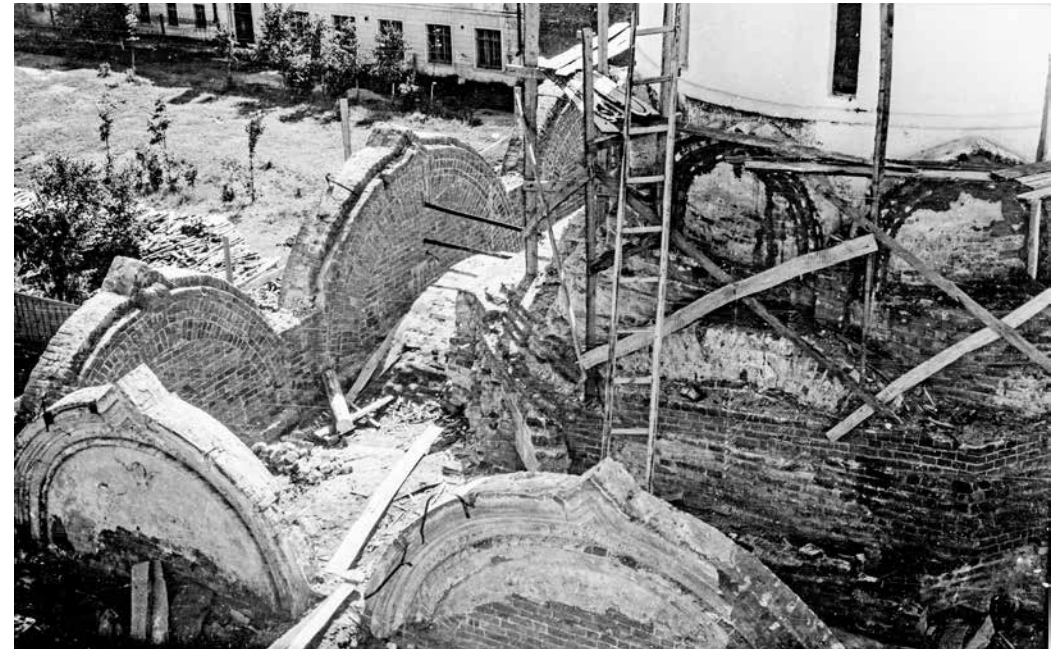
14

ил.14 Благовещенский собор. Своды южного нефа. Вид с северо-востока. Фото во время реставрационных работ. Вид с юго-востока. Архив Благовещенского Киржачского монастыря

На фотографии северо-восточной части поверхности сводов храма отчетливо видна стенка, выложенная параллельно северной стене фасада [ил. 13, 14]. Ее частично разобрали под кладку северо-восточного ребра нижнего восьмерика. Она пересекает кладку ступеньки повышенного свода и пересекается со стеной, поставленной перпендикулярно северной стене собора. Что касается интерпретации последней, то такие стенки, обнаруженные П.Н. Максимовым, показаны на его реконструкциях-планах сводов как конструкции, ограждающие своды. Возможно, они служили основаниями для укладки водометов. За границами этой перпендикулярной стенки кладка, параллельная стене собора, продолжается. Вероятно, это остатки стены, на которой были возведены северные кокошники второго ряда.

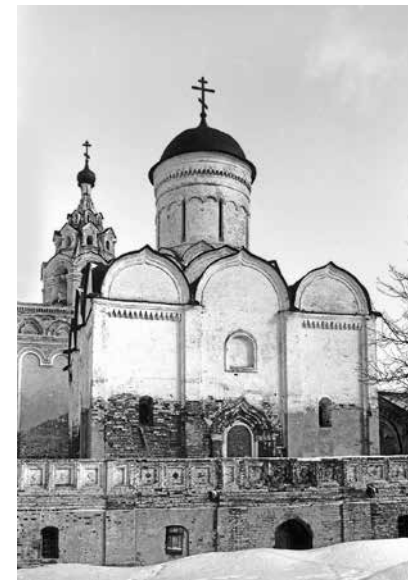
ил. 15 Благовещенский собор после завершения первого этапа реставрации. Вид с запада
Фото А.В. Яганова. 1993

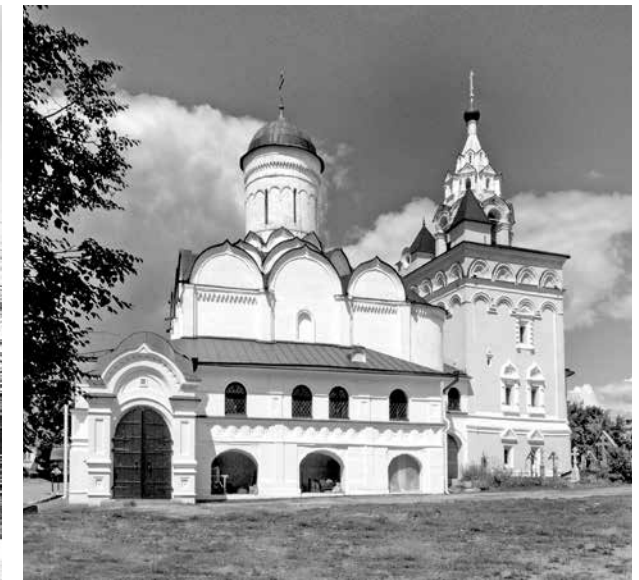
ил. 16 Благовещенский собор после реставрации. Вид с юга. Фото А.Л. Баталова. 2022
fig. 16 Annunciation Cathedral after the restoration. View from the south

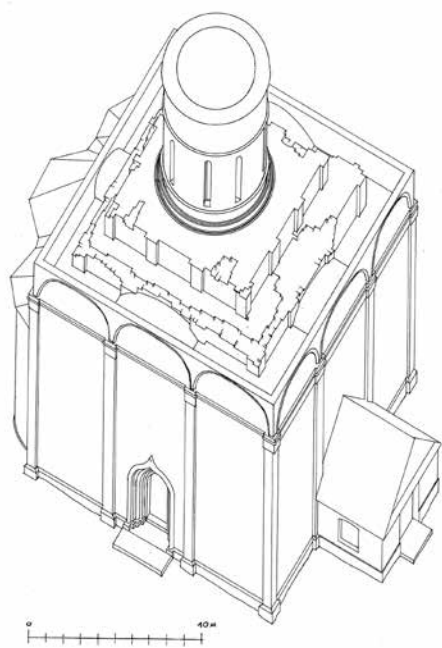
18a

ил.18а Собор Рождества Богородицы Медведевой пустыни. Аксонометрия по обмеру с основаниями кокошников второго яруса и постамент барабана. А.В. Яганов. 1991
