К истории формирования современного облика Трапезной палаты Андроникова монастыря

Статья посвящена реставрации Трапезной палаты Андроникова монастыря, происходившей в 1940-е гг. Впервые на основании архивных сведений показаны авторские решения, которые сформировали современный облик палаты. Освещаются такие темы, как состояние памятника перед реставрацией, роль и авторство П. Д. Барановского в проекте реставрации, состоянии реставрационной отрасли в 1940-е гг.

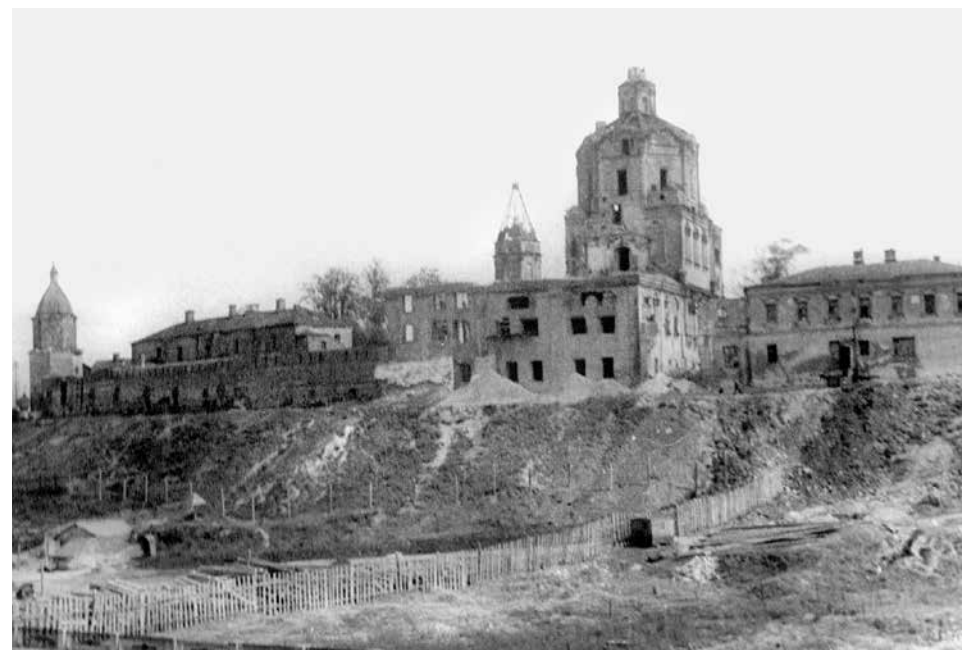
ил.1 Вид Андроникова монастыря с запада. 1940-е гг. ГНИМА. Ф.Р XIV. Оп.9. Д.64. Л.5
fig.1 View of the Andronikov Monastery from the west. 1940s. Shchusev Museum of Architecture, fund P XIV, inventory 9, case 64, page 5

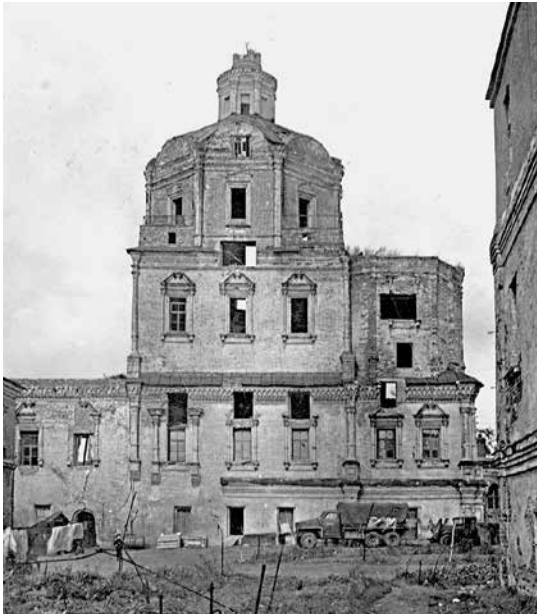
2

ил.2 Трапезная палата, южный фасад. 1940-е гг. ГНИМА. Ф.Р XIV. Оп. 9. Д. 64. Л. 14

fig.2 Refectory south facade. 1940s. Shchusev Museum of Architecture, fund P XIV, inventory 9, case 64, page 14

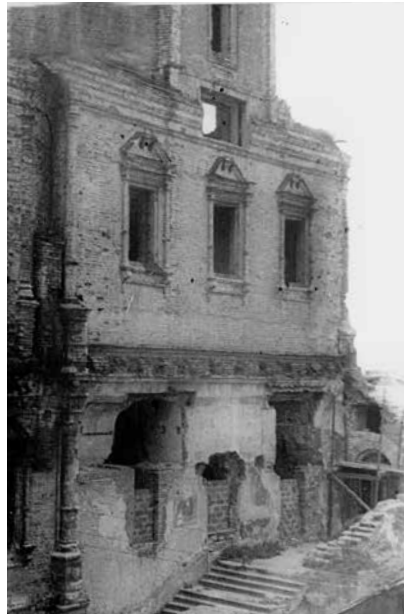
3

ил.3 Трапезная палата, северный фасад. 1940-е гг. ГНИМА. Ф.Р XIV. Оп. 9. Д. 56. Л. 14

fig.3 Refectory, northern facade. 1940s. Shchusev Museum of Architecture, fund P XIV, inventory 9, case 56, page 14

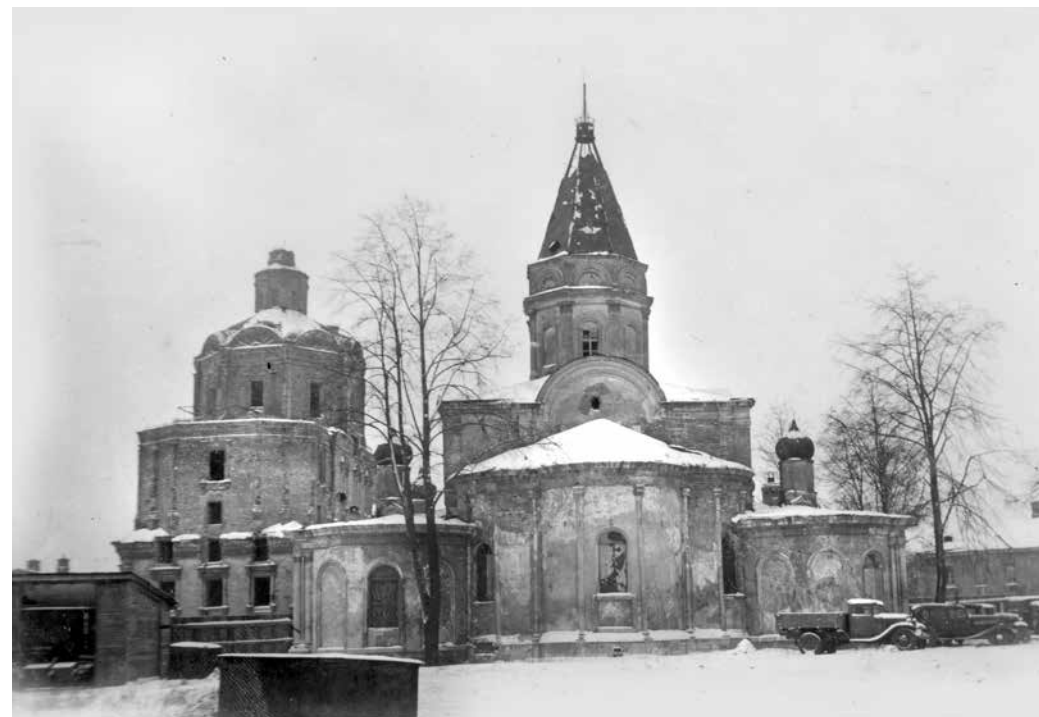
ил.4 Вид Трапезной палаты и Спасского собора с востока. 1940-е гг. ГНИМА. Ф. Р ХIV. Оп. 9. Д. 64. Л. 6

fig.4 View of the Refectory and Spassky Cathedral from the east. 1940s. Shchusev Museum of Architecture, fund P XIV, inventory 9, case 64, page 6

В тексте проекта П.Д. Барановский неоднократно подчеркивал, что палата была самостоятельным объемом и первоначально имела открытый восточный фасад. В качестве доказательства он приводил наличие трещины образовавшейся между объемами палаты и Архангельской церкви, шириной около 5 см, в которую была видна восточная стена, имевшая побелку.

Также им описывались найденные при обмерах и раскрытиях элементы первоначального восточного фасада Трапезной палаты: «...в средней части примыкания, в области карниза виден с чердака остаток свода от какой-то пристройки более ранней, чем существующая Архангельская церковь, но и не первоначальной, о чем можно судить по характеру подрубленной пяты свода и размеру кирпича этого свода»¹⁵.

В южной части восточной стены на уровне ее окон им был найден точно документированный след древнего окна, в виде канала для деревянного засова.

В восточной стене подклета Трапезной палаты, в центральной его части, полностью сохранилось окно, «свидетельствующее также, что сплошного примыкания здесь первоначально не было, и восточный фасад палаты был открыт с монастырского двора»¹⁶. Там же, на юго-восточном углу, в месте примыкания Архангельской церкви сохранилась снаружи пята арки, а в северо-западном углу сохранилась полная арка, что, по мнению Барановского, могло являться остатком галереи, проходившей первоначально перед восточным фасадом.

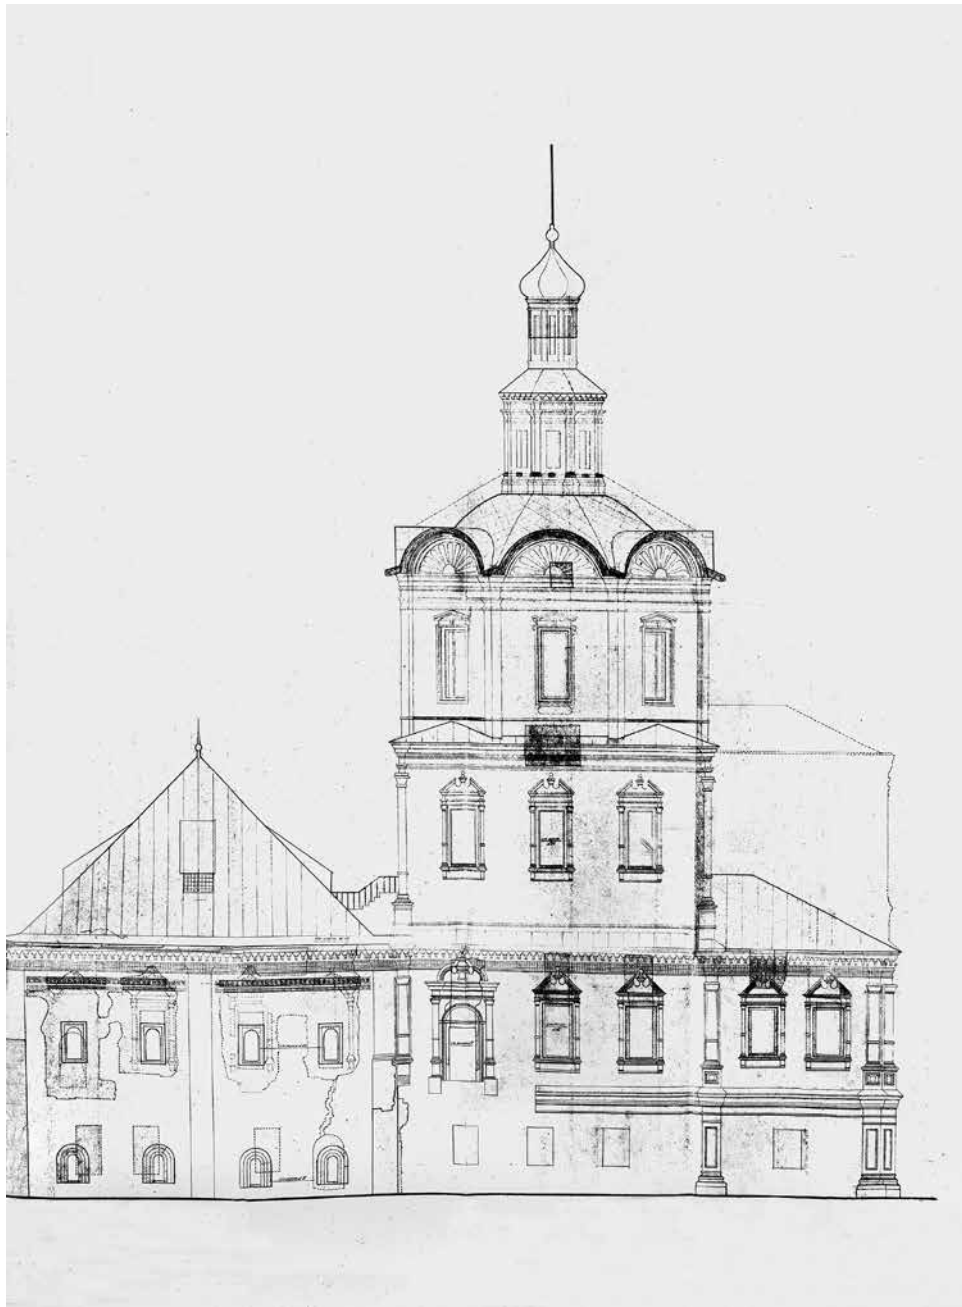
ил.5 Проект реставрации. Южный фасад с обозначением восстанавливаемых частей. 1948 г.
ГНИМА. Ф. Р XIV. Оп. 9. Д. 67. Л. 4

fig.5 Restoration project. South façade with designation of parts to be restored. 1948
Shchusev Museum of Architecture, fund P XIV, inventory 9, case 67, page 4

По проекту, в части воссоздания фасадов, П.Д. Барановским были предложены к восстановлению по 4 древних окна в западной и южной стенах палаты, а также было решено восстановить еще 2 окна на месте широких растесанных дверных проемов в восточной стене, для воссоздания возможно полного внутреннего вида палаты. Фасады северной пристройки восстанавливались

в том виде, какой она получила после перестройки конца XVII в. Местоположение оконных проемов устанавливалось способом «разверстки» древнего кирпича, по наружному и внутреннему периметру стен с учетом установленных закономерностей и системы перевязки швов. Также положение окон было подтверждено находкой отверстий для оконных засовов. Окна подклета палаты восстанавливались по найденным в ходе исследований остаткам.

Отдельное внимание П.Д. Барановским было заострено на восстановлении терракотового фриза палаты. Исходя из обследований, он так описывал его состояние: «Он (фриз. — А.О.) оказался по южному фасаду весь первоначальным, но с терракотовыми плитками, сохранившимися только фрагментарно, в связи с обработкой в утраченных местах оконными наличниками конца XVII в. По западному фасаду терракоты полностью отсутствуют, и здесь карниз, по-видимому, переложено в XVII в. По северному фасаду Трапезной, где примыкали „сени“, карниз мог быть только в восточной части стены, но здесь она разобрана, и никаких следов карниза не сохранилось. По восточной стене остатки первоначального карниза сохранились в северной его части от угла до пилястры»¹⁷. Во всех видимых частях древней Трапезной первоначальный карниз предполагался к восстановлению, за исключением западного фасада, сильно переложено в области карниза и не наблюдаемого с близкого расстояния.
