*В.Б. Калашиников, О.Е. Полушкина,  
Ю.А. Сычева, П.А. Тычинская*

### **Хроника реставрационных работ МНРХУ с мая 2022 г. по апрель 2023 г.**

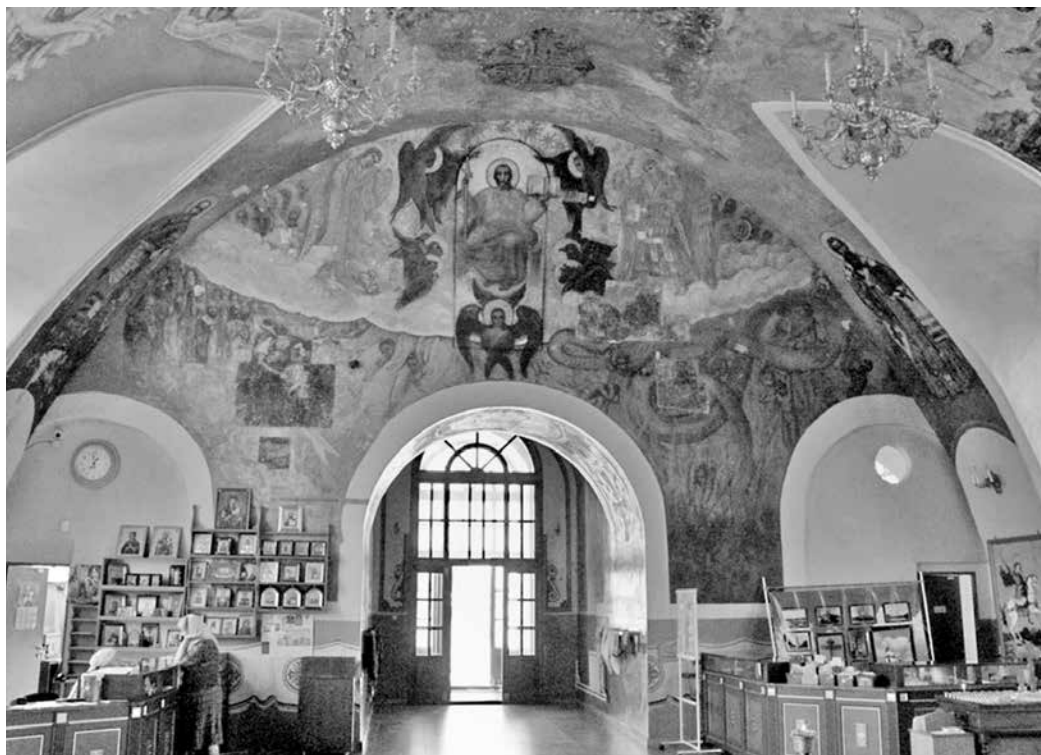
1

**ил.1** Троицкий собор г. Троицка (Челябинская обл.). Композиция «Страшный суд». 1990-е гг.

На западной стене трапезной расположена композиция «Страшного суда», написанная в 1990-х гг. [ил. 1] На восточной стене трапезной написана композиция «Тайная вечеря» [ил. 2]. Старая штукатурка сохранилась на своде, западной стене, оконных выступах и откосах. Композиции по стенам трапезной — евангельские сюжеты, написанные в 1990-е гг. на новой шпаклевке, выполненной по старой штукатурке с авторской живописью.

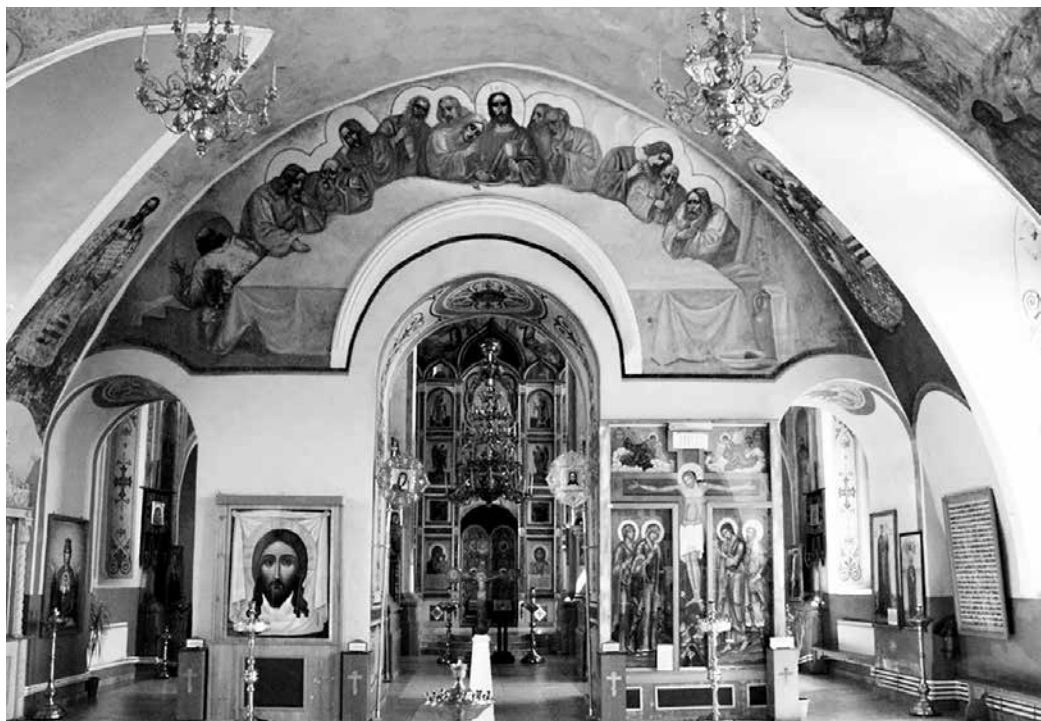
2

**ил.2** Троицкий собор г. Троицка (Челябинская обл.). Композиция «Тайная вечеря». 1990-е гг.

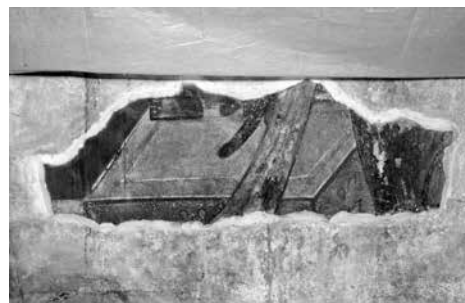
3

В мае 2022 г. велись противоаварийные работы на стенописи Троицкого собора Троице-Сергиевой лавры. Большой интерес вызвал обнаруженный при работах фрагмент новооткрытой живописи на западной грани северовосточного столба [ил. 3]. После выполнения необходимых реставрационных работ и обследования его, предположительно, датировали 20-ми гг. XV столетия и соотнесли с работой Даниила Чёрного и Андрея Рублёва в Троицком соборе — упоминаемых Пахомием Сербом Лагофетом в житийном тексте Сергия и Никона Радонежских. На фрагменте, под слоем покрасок, копоти и обильными поверхностными загрязнениями, сохранилась часть изображения Архангела Гавриила из композиции «Благовещение», точнее — детали архангельских одежд, его крыла, а также архитектурного фона.

**ил.3** Троицкий собор Троице-Сергиевой лавры. Западная грань северо-восточного столба  
Фрагмент стенописи. Нач. XV в.

После выемки икон пророческого ряда на участке между третьим и четвертым тяблами открылись верхние зоны западных граней восточных столбов. В основном на них хорошо просматривалась серая покраска, лежащая под слоем многочисленных побелок, положенных прямо по копоти, также полностью покрывающих всю белокаменную кладку столбов. В центре фрагмента хорошо просматривалась вертикальная полоса самораскрытия, идущая в границах контура крыла Архангела.

Размер фрагмента небольшой — 76 на 26 см. Открывшаяся под поздними напластованиями покраски известково-песчаная штукатурка, визуально сильно отличалась от грунта XVII в., толщина которого от 0,3 до 0,8 см, тогда как толщина новооткрытого фрагмента достигает 1,5 см.

Работы на фрагменте осуществляли реставраторы МНРХУ А.Б. Гребенщикова и И.А. Сергиеня, руководство на объекте выполняла В.В. Сергиеня, а авторский надзор вела художник-реставратор высшей категории Е.И. Серёгина. В процессе реставрации по всему периметру фрагмента было выполнено противоаварийное бортовое укрепление. Предварительно по торцам штукатурного основания, а также на ширину 5 см от фрагмента были удалены пылевые загрязнения, копоть, а также поздняя покраска и слои побелок под ней. Затем были выполнены пробы на раскрытие живописи из-под слоев поздних покрасок. Пробы показали наличие слоя авторской живописи, под записями повсеместно покрытого плотным слоем засмолившейся копоти. В разных пробах состояние живописи сильно отличалось — от остро-аварийного, требующего укрепления прямо в процессе раскрытия (в первую очередь на одеждах Гавриила), до розовой и охристой архитектуры, с удовлетворительным состоянием красочного слоя.

Далее было выполнено пробное укрепление красочного слоя, находящегося в остро-аварийном состоянии и подбор укрепляющих составов. Укрепление выполнялось как открытым способом с кисти, так и при помощи шприца. На участках росписи с изображением крыла и одежд архангела Гавриила состояние авторского красочного слоя было таково, что сначала выполнялось противоаварийное укрепление красочного слоя, а затем удаление с поверхности живописи поздних покрасок. После чего было выполнено противоаварийное укрепление красочного слоя и раскрытие его из-под поздней покраски. На фрагменте был уменьшен слой засмолившейся копоти, но полностью удалить его из-за минимальных сроков работы<sup>1</sup> не было возможности.

Так как описываемый участок первоначальной росписи Троицкого собора находится за иконостасом действующего храма, то на реставрационном совете было принято решение защитить его красочный слой от осаждения пыли и копоти. Для этого из дышащей микалентной бумаги был вырезан защитный слой, который закрепили на стене вокруг фрагмента, не прикасаясь к живописи. После чего иконы были установлены на свое место в иконостас.

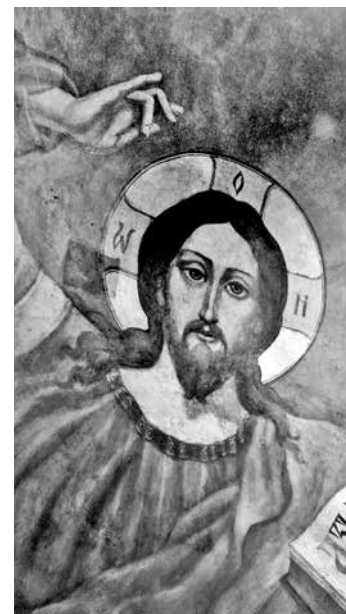
4

**ил.4** Троицкий собор г. Троицка (Челябинская область). Христос Пантократор в скупье купола  
Живопись конца XIX в.

Свод основного объема храма был сильно переписан в 1990-е гг. В парусах изображены фигуры четырех евангелистов, в барабане — образы пророков. Центральный свод (скуфья) оформлен изображением Пантократора (конец XIX в.) [ил. 4]. Восточная стена основного объема реставрировалась в 2000-е. В средней, верхней части восточной стены над иконостасом — новая роспись, выполненная при последнем масштабном поновлении в 1990-е гг.

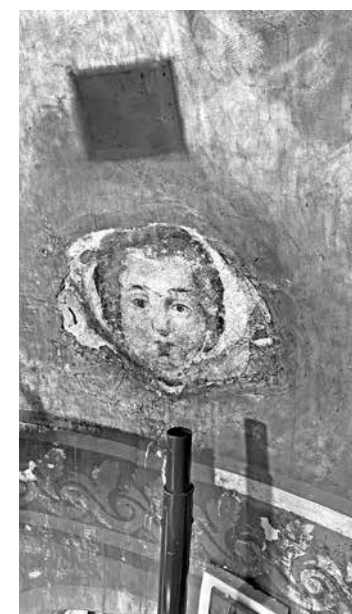
5

**ил.5** Троицкий собор г. Троицка (Челябинская обл.). Ангельский лик в простенке барабана  
купола. Живопись середины XVIII – XIX в. (?)

ного грунта живописи и поздних вставок, бортовое укрепление штукатурного слоя, а также укрепление отставшего от основы грунта стенописи. Также были раскрыты участки авторской живописи, предположительно относящиеся к «первому» строительному этапу храма (середина XVIII — XIX в.) — ангельский лик в барабане купола [ил. 5].

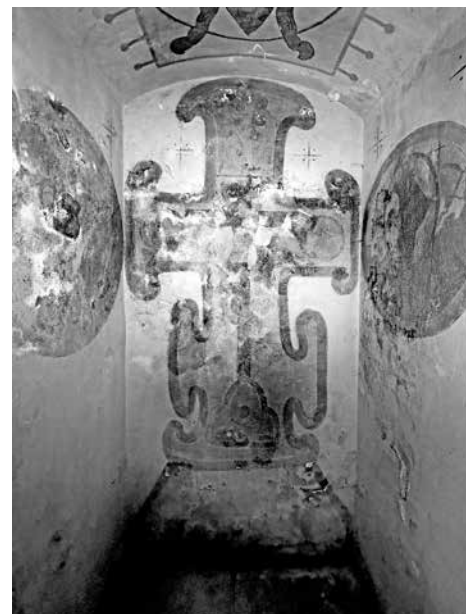
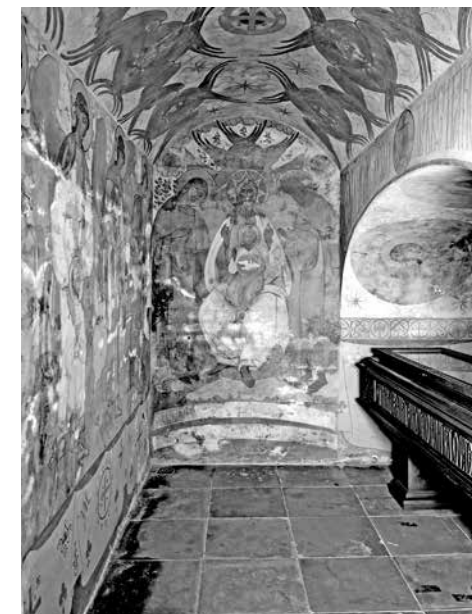
ил. 6 Покровский собор Марфо-Марьинской обители. Крипта. Стенопись П.Д. Корины, 1916 г.  
fig. 6 Intercession Cathedral of the Marfo-Mariinsky Convent. Crypt. Wall painting by P.D. Korin, 1916

ил. 7 Покровский собор Марфо-Марьинской обители. Крипта. Стенопись П.Д. Корины, 1916 г.  
fig. 7 Intercession Cathedral of the Marfo-Mariinsky Convent. Crypt. Wall painting by P.D. Korin, 1916

повсеместно отрывают грунт и красочный слой, в результате чего утрачивается живопись 1916 г., а также реставрационные дополнения. Это происходит на всех участках живописи крипты, за исключением притвора и свода храма, а также свода молельни и коридора [ил. 6, 7].

На момент начала работ было обнаружено намокание стен, штукатурки и красочного слоя в результате осенних дождей. Таким образом, стало очевидно, что причина разрушения живописи не устранена.

В ходе противоаварийных работ были проведены следующие консервационные мероприятия: удаление деформированных цементных вставок, удаление ямчуги, нейтрализация поверхности живописи от сульфатных и хлоридных солей, укрепление разрушающегося красочного слоя, укрепление штукатурного основания, дезинфекция поверхности живописи, бортовое укрепление штукатурного слоя. Одновременно были выполнены описание и фотофиксация, а также составлен акт технического состояния живописи.

Проведенные работы на какое-то время обеспечат сохранность материальной структуры живописи П.Д. Корина, однако необходимо безотлагательно решать проблему намокания поверхности стен и сводов. Только после этого может быть запланирован следующий этап — полный комплекс консервационно-реставрационных работ по живописи крипты.

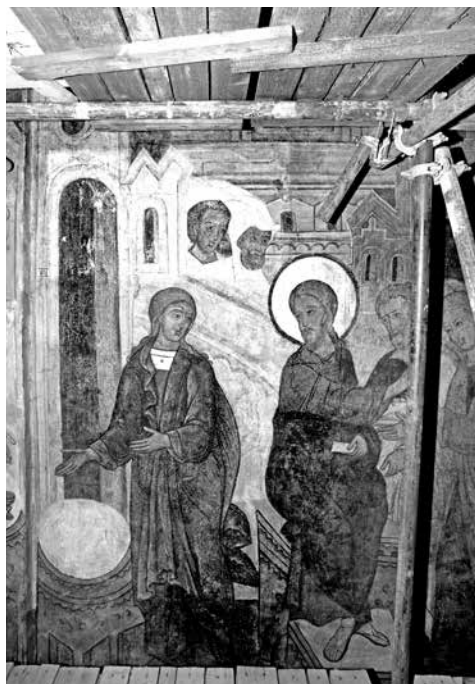
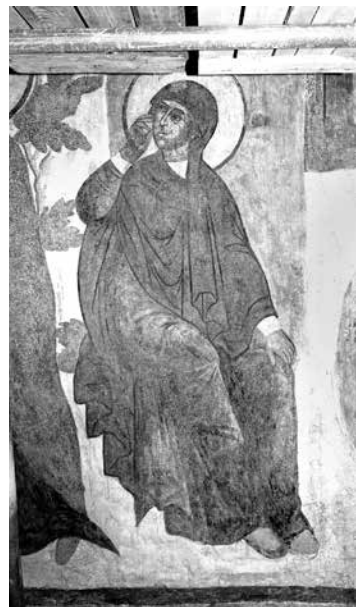
**ил. 8** Успенский собор Московского Кремля. Южная стена. Христологический цикл. Композиция «Христос в доме Марфы и Марии». Живопись 1642–1643 гг. После реставрационных работ

**ил. 9** Успенский собор Московского Кремля. Южная стена. Протоевангельский цикл. Композиция «Моление Анны». Живопись 1642–1643 гг. После реставрационных работ

Очередной этап реставрации росписей Успенского собора Московского Кремля проводился МНРХУ с февраля 2022 по март 2023 г. Был осуществлен полный комплекс реставрационно-консервационных работ по живописи 1642–1643 гг. в южном нефе храма и объеме юго-западной главы [ил. 8, 9]. Экспозиционный участок с полным раскрытием исторической стенописи из-под слоев позднейших записей, сильно искажавших изначальный замысел мастеров, выполнен на юго-восточном своде, благодаря чему появилась возможность более полно оценить живопись XVII в. Тонировки делались значительно светлее открывшегося древнего красочного слоя, выявляя его и подчеркивая авторский стиль с ярким звонким колоритом, богатой и праздничной палитрой.

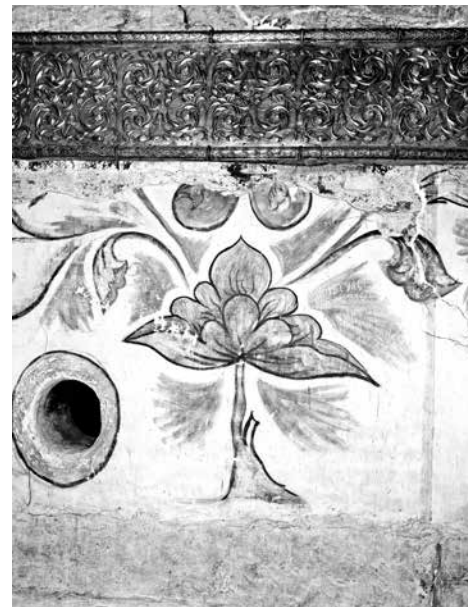
10

**ил. 10** Успенский собор Московского Кремля. Восточная стена. Живопись конца XV – начала XVI в. После раскрытия из-под поверхностных загрязнений

Доступ с лесов к центральному иконостасу Успенского собора позволил провести демонтаж икон, в результате чего открылись фрагменты сохранившейся изначальной храмовой декорации. Алтарная преграда в этой зоне поднимается практически до сводов, образовав в юго-восточной части стену, отгораживающую пространство дьяконника. После выемки икон оказалось, что большую часть этой стены покрывает уникальная стенопись конца XV — начала XVI в. Нижние регистры заполняют причудливые растительные орнаменты [ил. 10]. Очевидно, эти участки изначальны закрывались иконостасом и не предполагали быть видимыми. Над ними проходит ярус фигуративных композиций, начинающийся сценой «Гостеприимство Авраама», изображенной здесь в продолжение темы Ветхозаветной Троицы с северо-восточного

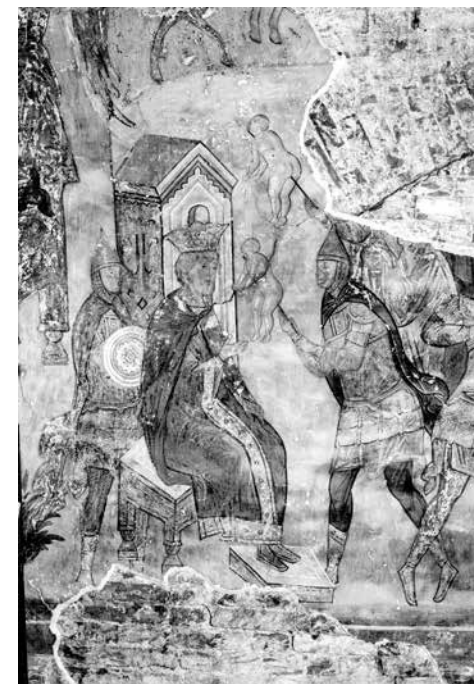
11

**ил. 11** Успенский собор Московского Кремля. Восточная стена. Живопись конца XV – начала XVI в. Композиция «Избиение младенцев». После раскрытия из-под поверхностных загрязнений

алтарного столба. Сюжет Избиения вифлеемских младенцев, являвшийся частью масштабной композиции Рождества Христова, сохранился лишь фрагментарно [ил. 11]. Чуть правее и выше расположена часть изображения едущих на лошадях волхвов. Непосредственно от Рождества сохранились сцены Купания, часть едущих волхвов и фрагмент Бегства в Египет. Выше изображен цикл, посвященный Марии Египетской, а также композиция «Происхождение честных древ Животворящего Креста Господня» и Богородица, относящаяся к Благовещению на алтарных столбах. Эти фрески относятся уже к основной храмовой декорации, выполненной по указу царя Михаила Фёдоровича в 40-х гг. XVII в.

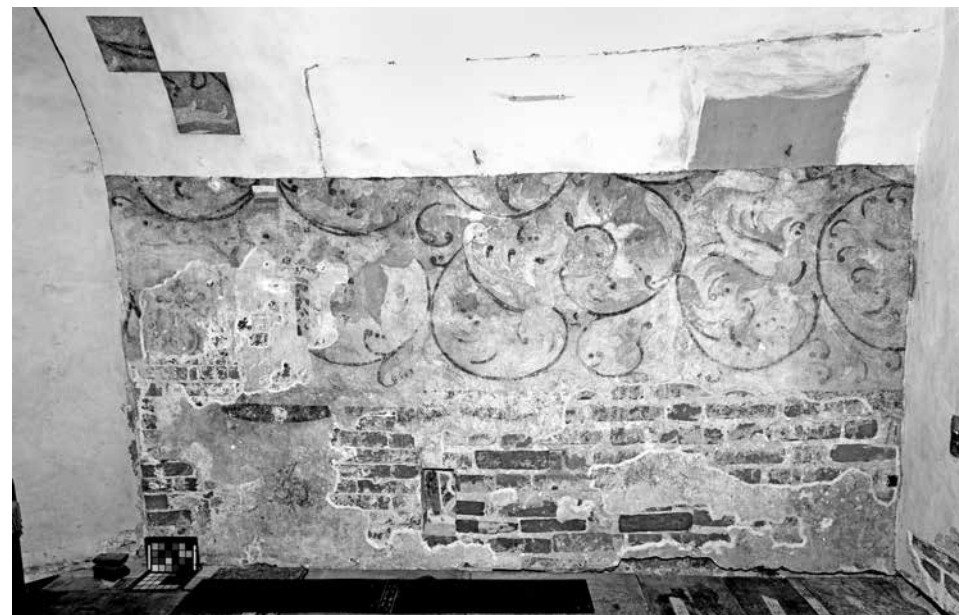
12

**ил. 12** Успенский собор Московского Кремля. Дьяконник. Живопись 1680 г. После пробного раскрытия

Большой интерес вызвали прошедшие в этом сезоне работы в дьяконнике собора, где в результате пробных работ был раскрыт значительный участок живописи 1680 г. Именно тогда иконописец-травщик Василий Романов с товарищами расписывал разными травами интерьер в ризнице [ил. 12].
