А.Л. Баталов, А.В. Яганов

Собор Спасо-Прилуцкого монастыря и спорные вопросы его реставрации

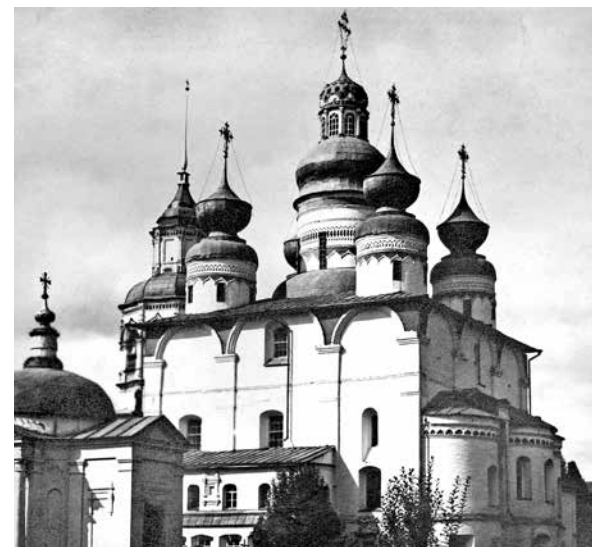
ил.1 Собор Спасо-Прилуцкого монастыря. Репродукция с фотографии начала XX в. из коллекции ООО «Реставрационный центр»

Несмотря на разнообразие типологий и композиций зданий в Белозерье, только в Спасо-Прилуцком монастыре в первой половине XVI столетия был построен пятиглавый собор, что делает его редким явлением для этого края¹ [ил. 1]. Уже это обстоятельство заставляет с особым вниманием относиться к данной постройке, существующий облик которой сложился в результате реставрации второй половины XX в.²

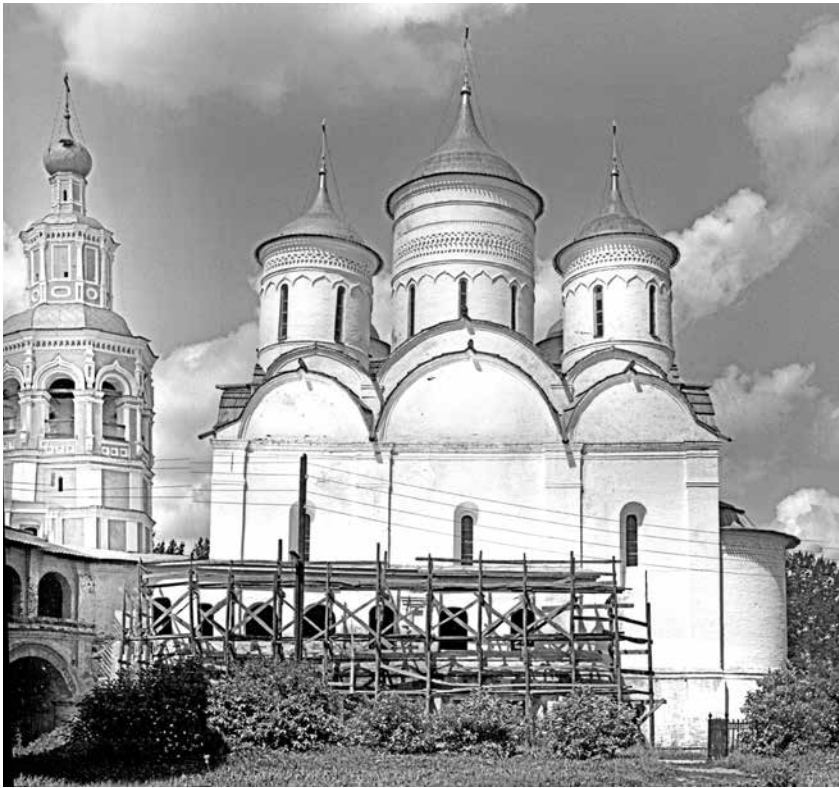
ил. 2 Южный фасад собора Спасо-Прилуцкого монастыря после реставрации. Фото А. В. Яганова, июль 1991 г.

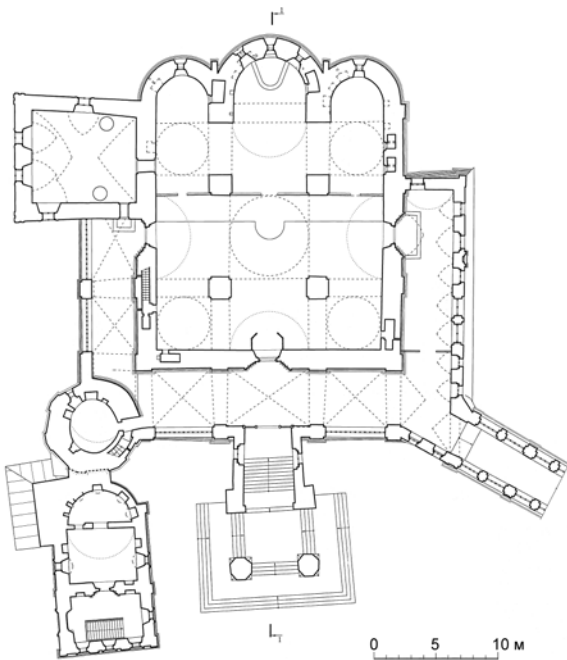
ил. 3 План второго яруса собора Спасо-Прилуцкого монастыря ЦНРПМ. 2007 г.

Архивольты закомар четверика частично разобраны при устройстве поздней крыши. Они опирались на импосты, ниже уровня которых проходил пояс, закрепленный на лопатках четверика. Под этим поясом поверхности лопаток пересекались карнизами более сложного профиля. Собор был окружен с трех сторон крытыми галереями, значительно перестроенными в XVII–XIX вв. К северо-западному углу паперти примыкала церковь под колоколы XVI в., а к юго-западному — переход к трапезному комплексу. В западной части паперти располагалось крыльцо главного входа в собор [ил. 3].

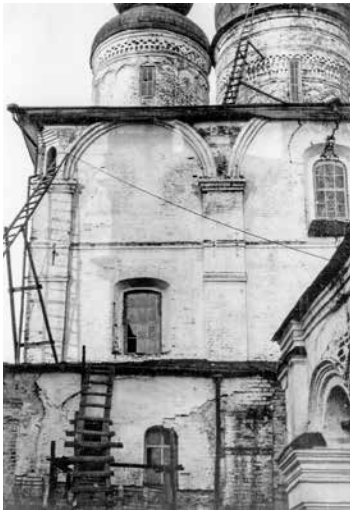
4

ил.4 Фрагмент западного фасада собора Спасо-Прилуцкого монастыря до реставрации. Видны абрисы закомар первого этапа строительства и следы киота в центральном прясле ЦНРПМ. 1950-е гг.

Границами древней кладки Г.П. Белов считал кирпичную тягу на пилястрах (валик с полочкой), проходящую по всем фасадам собора, а на пряслах — полуцикульные следы первоначальных тимпанов закомар, которые при поздней накладке не подвергались разборке. Он предположил, что их первоначальные архивольты и верхние части тимпанов утрачены [ил.4, 5].

В центре западного фасада в жертву концепции Г.П. Белова был принесен первоначальный киот, следы которого отчетливо видны на фотографии, выполненной до начала работ¹⁵ [ил. 4].

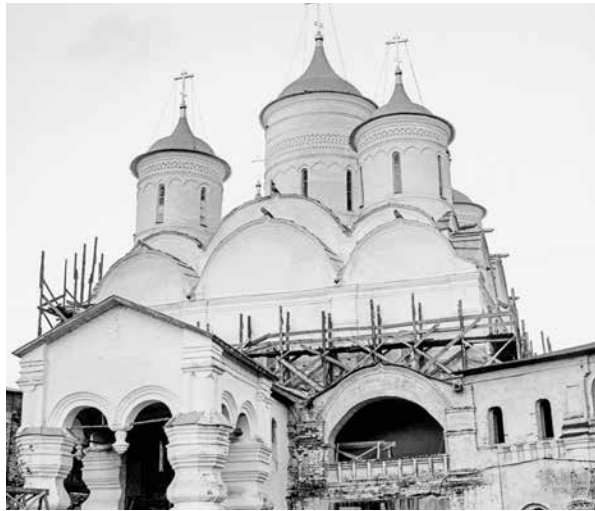
5

ил.5 Западный фасад собора Спасо-Прилуцкого монастыря после реставрации. Фото А.В. Яганова, ноябрь 1989 г.

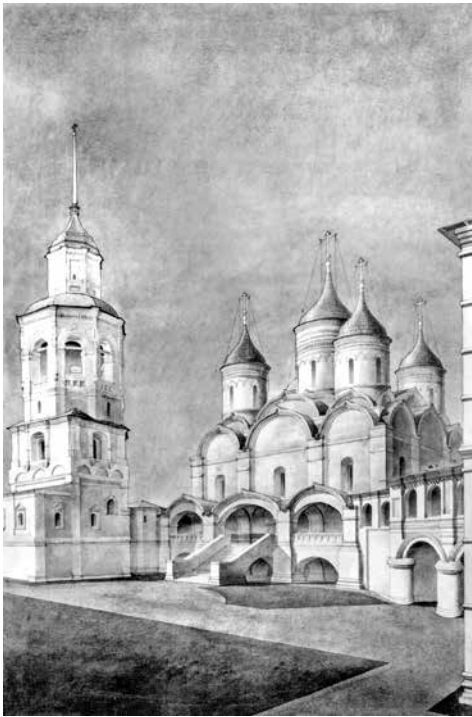
ил.6 Графическая реконструкция первоначального облика собора Спасо-Прилуцкого монастыря по версии Г.П. Белова. 1960 г.

В соответствии с авторской интерпретацией материалов исследования был составлен проект, предполагающий перестройку сводов средокрестия, и превращение их в ступенчато-повышенные [ил. 6]. Разумеется, предполагалось возвести второй ряд кокошников, для чего понижался уровень закомар четверика и серьезно изменялась композиция фасадов. Проект реставрации предполагал и восстановление первоначального облика папертей собора.

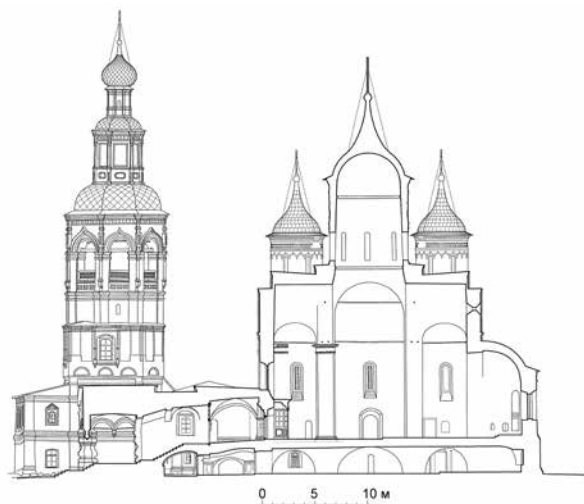
ил. 7 Продольный разрез собора Спасо-Прилуцкого монастыря. ЦНРПМ. 2007 г.

Тем не менее, ряд положений первоначального проекта был воплощен Г.П. Беловым в натуре, несмотря на возражения рецензента. Своды со слитыми подпружными арками были сохранены, но автор проекта реставрации ради своей концепции разобрал изначальные верхние части закомар до лба коробового свода, приняв, очевидно, его лицевую выкладку за тимпан первоначального кокошника второго ряда, который несколько отступал от плоскости фасадов. Причем было совершенно проигнорировано, что стенка, отделявшая фасад от интерьера, получила толщину лишь в полкирпича. По верхнему абрису коробового свода был надложен архивольт с примитивным килевидным подвышением, придавший еще большую высоту «кокошникам второго ряда», но здесь автор вынужден поступиться формой его покрытия, получившего обратный уклон, в сторону центрального барабана. Без этой меры расположенные вокруг него кокошники безнадежно «утонули» бы [ил. 7].

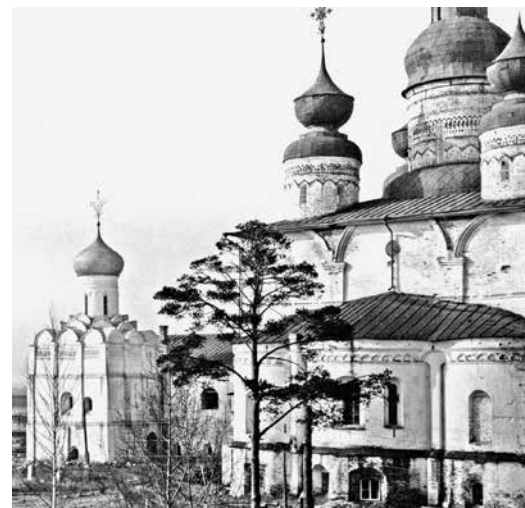
ил. 8 Восточный фасад собора Спасо-Прилуцкого монастыря до реставрации. ЦНРПМ. 1950-е гг.

На надуманность реставрационного решения указывает и изначальное круглое окно в центре центральной закомары на восточном фасаде, которое при ее понижении переместилось практически под архивольт [ил. 8, 9]. Карниз, отрезавший закомары от прясел, «дополнен» верхними, ранее не существовавшими членениями. Нижние импосты на лопатках остались на своих местах¹⁴.

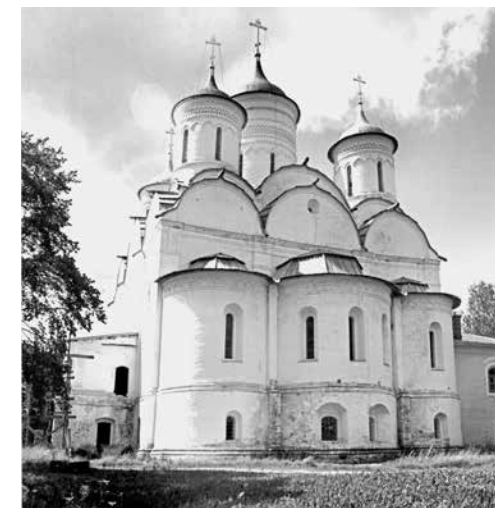
ил. 9 Восточный фасад собора Спасо-Прилуцкого монастыря после реставрации
