*В.Б. Калашников, Д.А. Скобцова,
П.А. Тычинская*

**Хроника реставрационных работ МНРХУ
с мая 2023 по май 2024 года**

«Хроника реставрации» посвящена реставрационной деятельности МНРХУ с мая 2023 по май 2024 г. В этот период реставраторами организации велись работы как на ряде объектов, на протяжении нескольких сезонов находящихся в ведении МНРХУ, так и на новых памятниках.

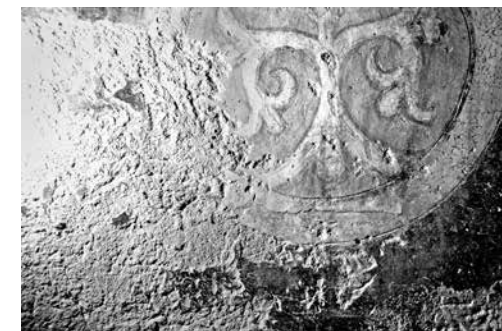
2

ил.2 Медальон с орнаментом. Фреска барабана Спасского храма в Полоцке. Около 1161
Фото Д.А. Скобцовой, 2023

После удаления чужеродных наслоений с поверхности древней росписи было решено проводить штукатурные работы в минимальном объеме, оставляя открытыми участки деструктированного, но не выкрашивающегося грунта [ил.2]. Художниками-реставраторами выполнены экспозиционные бортовые обмазки и шпаклевки, а в скуфье, на откосах окон барабана и по сторонам от них, в зоне подбарабанного кольца — дополнения штукатурки в местах больших утрат. Крупные штукатурные вставки не заглублены относительно уровня росписи. Поверхность шпаклевок и бортовых обмазок на участках деструктированного фрескового грунта соответствует фактуре последнего. Все поздние кирпичные закладки, находящиеся в нижних частях оконных проемов барабана, обмазаны известково-песчаным раствором.

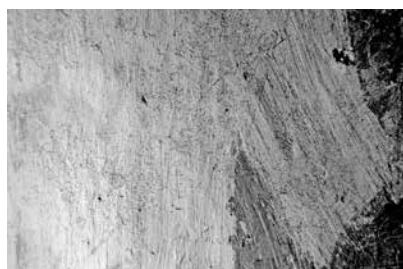
4

ил.4 Архидьякон Стефан. Деталь. Фреска алтарной апсиды
Спасского храма в Полоцке. Около 1161. Вид до реставрации
Фото Д.А. Скобцовой, 2023

Кроме того, в прошлом реставрационном сезоне с поверхности ранее раскрытой древней стенописи основного объема Спасского храма (в верхней зоне алтаря и наоса) были успешно удалены колонии микромицетов, появившиеся не ранее 2015 г. [ил.4,5]. Там же на отдельных участках стенописи проведены консервационные мероприятия и тонирование утрат живописи [ил.6].

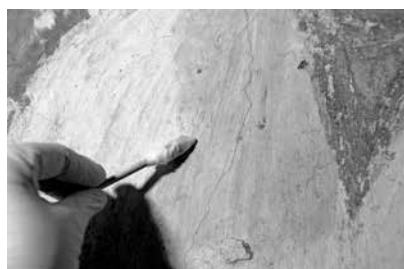
5

ил.5 Архидьякон Стефан. Деталь. Фреска алтарной апсиды
Спасского храма в Полоцке. Около 1161. Вид в процессе
реставрации (пробное удаление биоповреждений). Фото
Д.А. Скобцовой, 2023

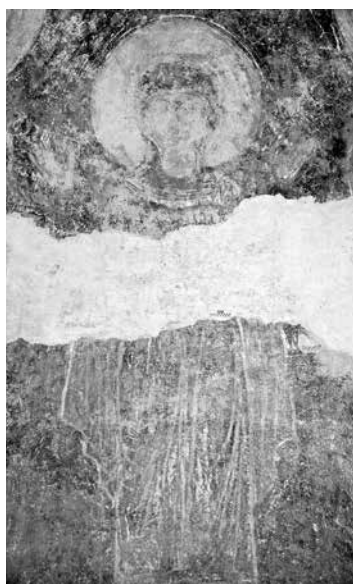
6

ил.6 Богоматерь Оранта. Фреска алтарной апсиды Спасского
храма в Полоцке. Около 1161. Вид после реставрации
Фото Д.А. Скобцовой, 2023

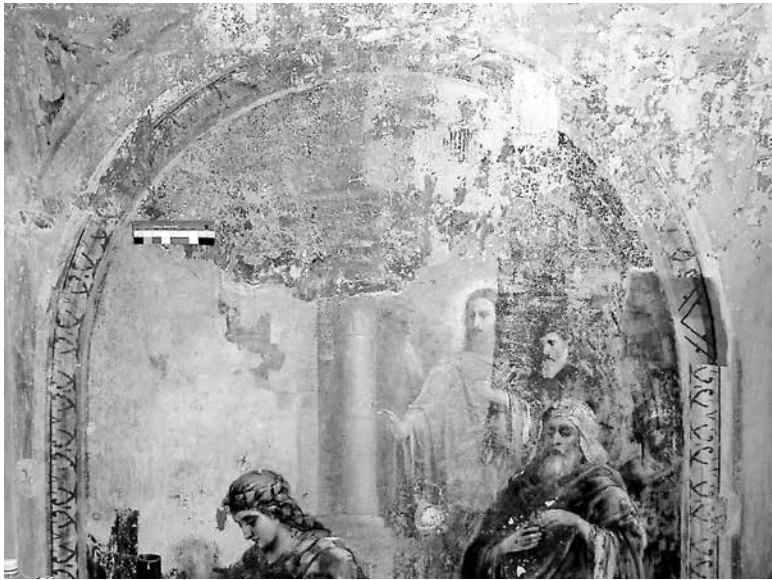
7

ил.7 «Лепта вдовицы». Верхняя часть композиции. Притвор Троицкого собора г. Троицка (Челябинская обл.). Живопись конца XIX в.

В апреле-мае 2024 г. на участках стен притвора были обнаружены фрагменты сюжетных композиций авторской живописи. В настоящее время продолжаются работы по раскрытию авторского слоя, однако уже можно с уверенностью сказать, что речь идет о сюжетах христологического цикла: предположительно, «Лепта вдовицы» [ил.7,8] и «Притча о мытаре и фарисее» [ил.9,10]. Художественно-стилистические особенности соответствуют композициям в четверике собора — академическая манера конца XIX в. Низкая степень сохранности композиции (многочисленные утраты красочного слоя, отставания штукатурного основания) объясняет необходимость проведения соответствующего комплекса консервационно-реставрационных работ.

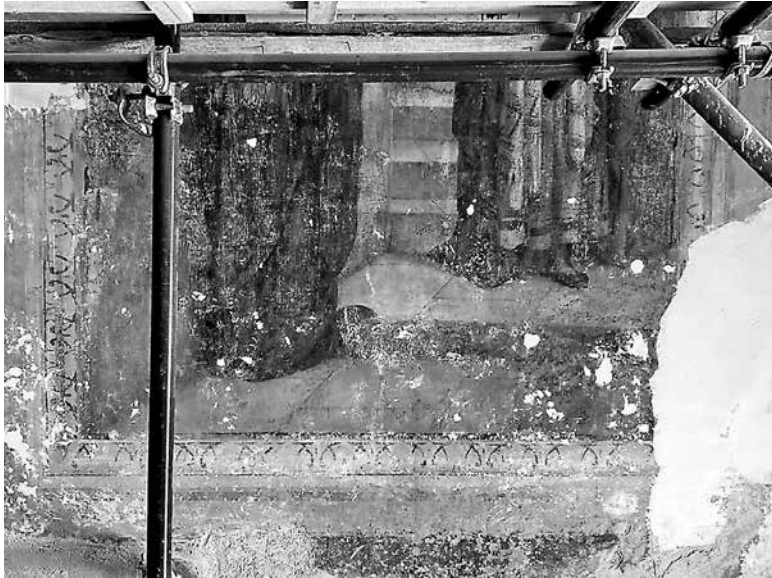
8

ил.8 «Лепта вдовицы». Нижняя часть композиции. Притвор Троицкого собора г. Троицка (Челябинская обл.). Живопись конца XIX в.

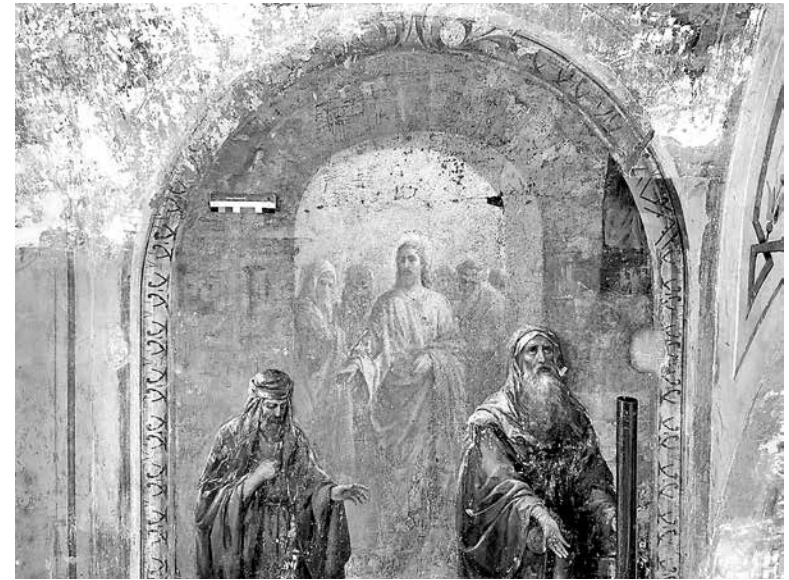
9

ил.9 «Притча о мытаре и фарисее». Верхняя часть композиции. Притвор Троицкого собора г. Троицка (Челябинская обл.). Живопись конца XIX в.

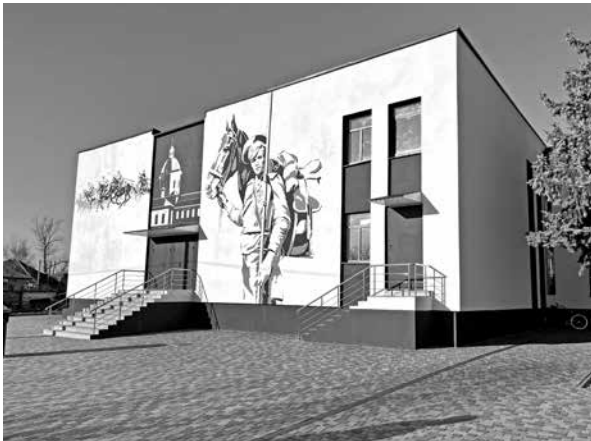
ил. 11 Здание Станично-Луганского краеведческого музея (Музей казачества) Вид после реставрационных работ Фото АО «МНРХУ»

Ремонтные работы 2023 г. в станице Луганской были сопряжены с целым рядом трудностей: отсутствие электричества и интернета, отсутствие бытовых условий и воды (вся вода привозная). Затруднена логистика, материалы доставлялись из Москвы. Однако, несмотря на все сложности, работы были выполнены в срок и в полном объеме [ил. 11].
